Procès-verbal de constat

6-4-2 avenue des Cèdres

(92420) VILLE D'AVRAY

Bâtiment D : zone en travaux

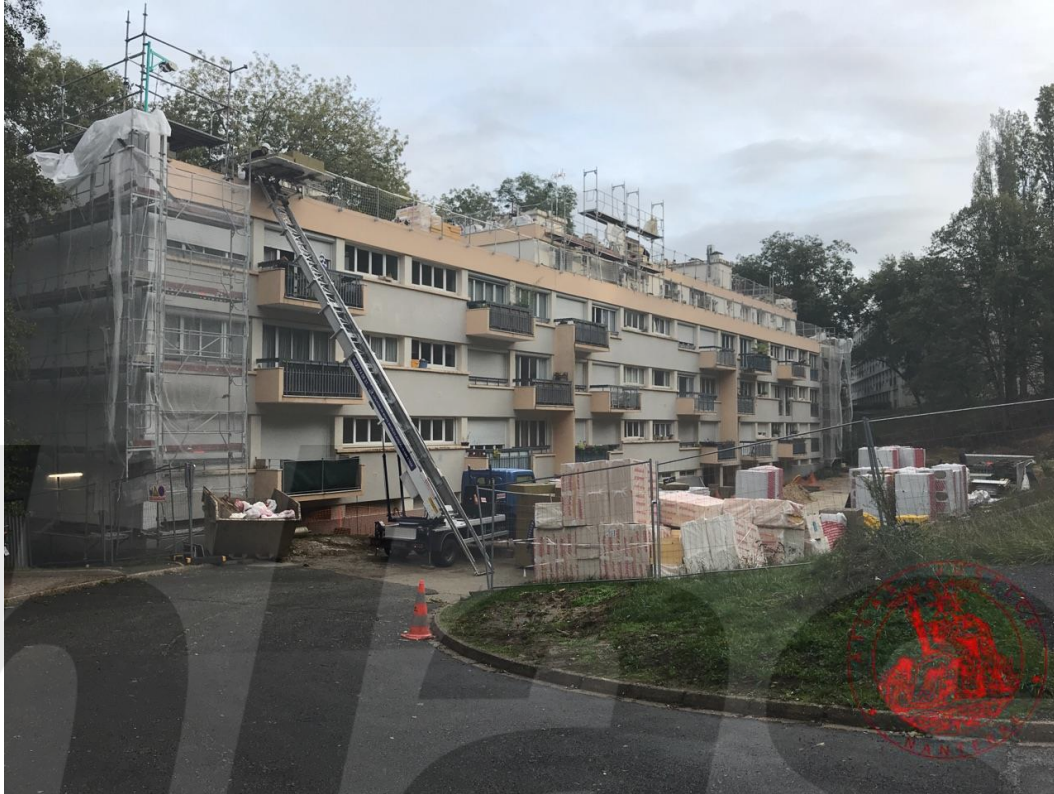
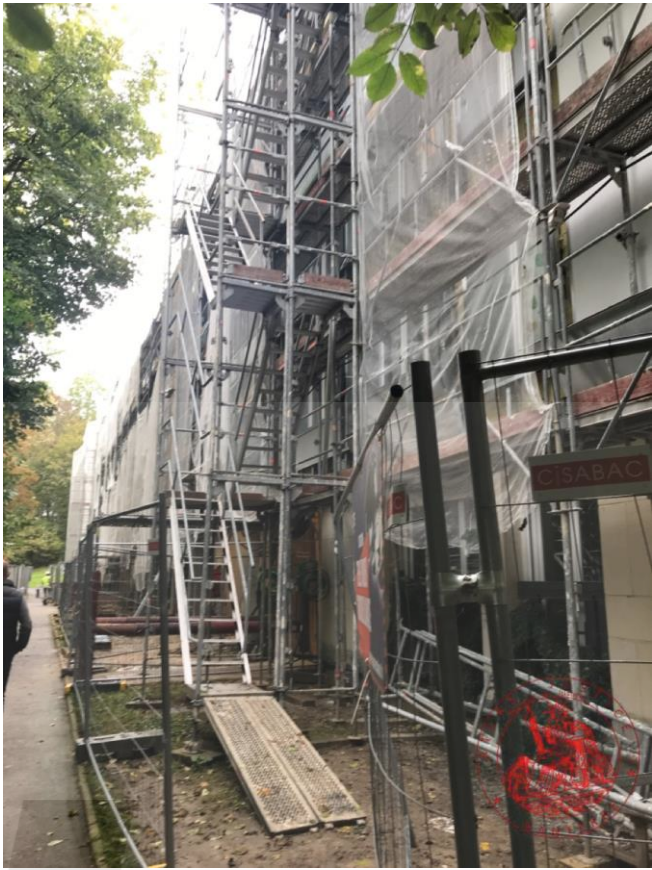
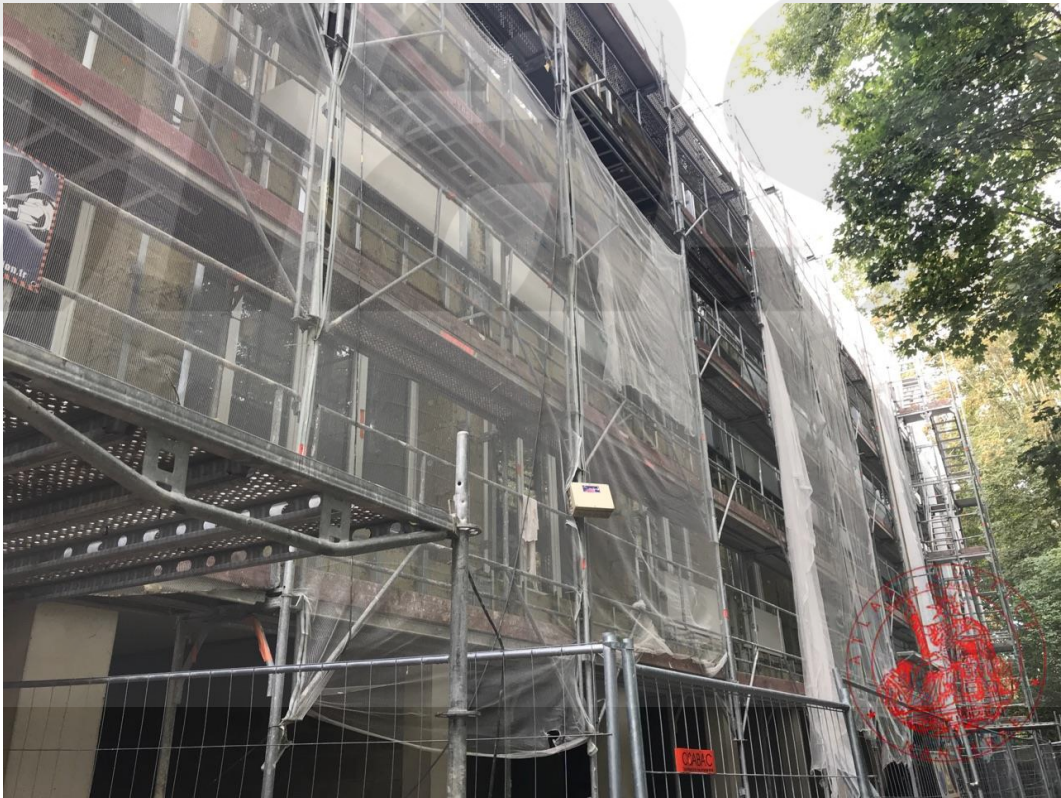
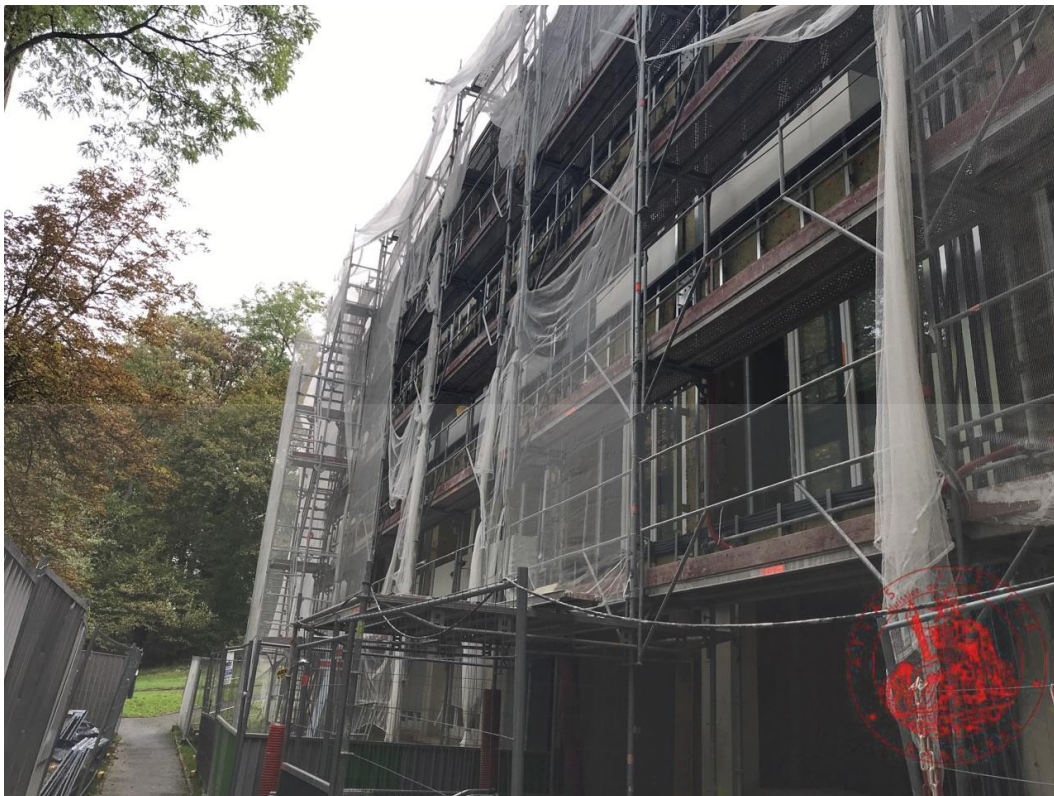
Je constate la présence d'échafaudage et d'une zone de chantier au pied de l'immeuble. Importante zone de stockage au droit de l'immeuble, travaux présents en toiture et façade arrière obstruée par l'échafaudage et le filet sur toute la hauteur de l'immeuble.

Monsieur Xavier Trilling m'indique que l'échafaudage est en place depuis le début de l'année 2020.

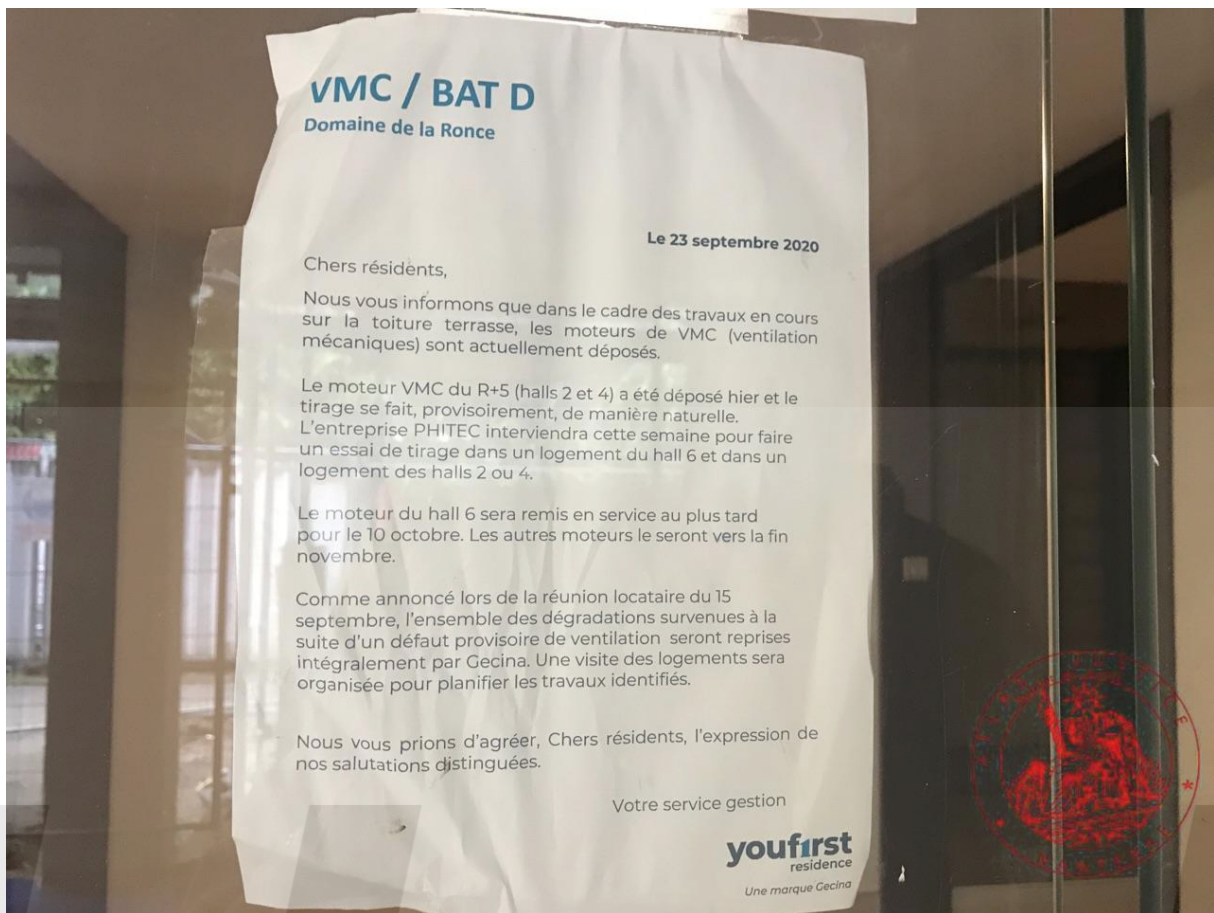
Absence d'extraction d'air dans les logements

Je constate une affiche sur la porte d'entrée de l'immeuble, datant du 23 septembre 2020 en mentionnant que « *dans le cadre des travaux en cours sur la toiture terrasse, les moteurs de VMC sont actuellement déposés.* » Il est précisé que « *les tirages se font provisoirement de manière manuelle* ».

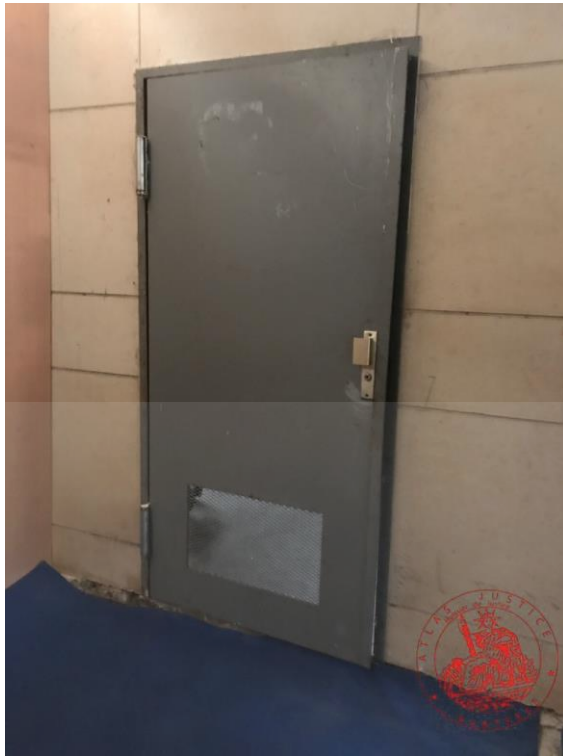
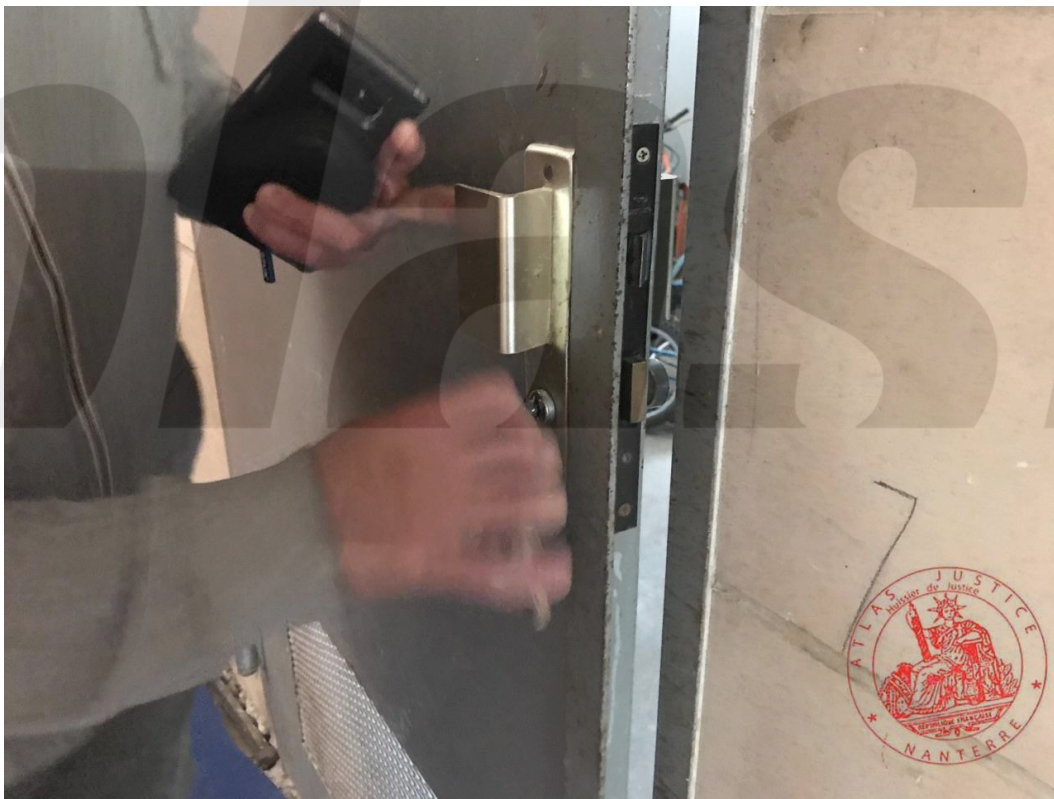
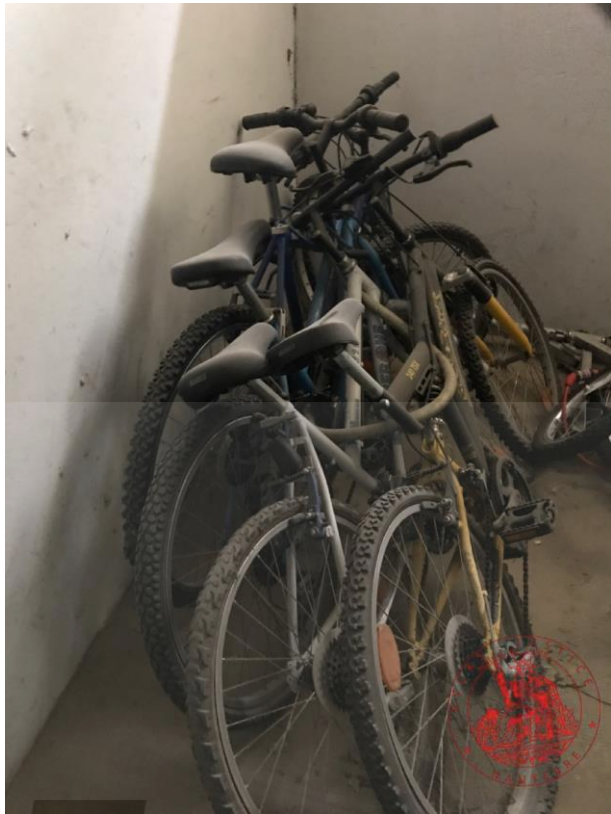
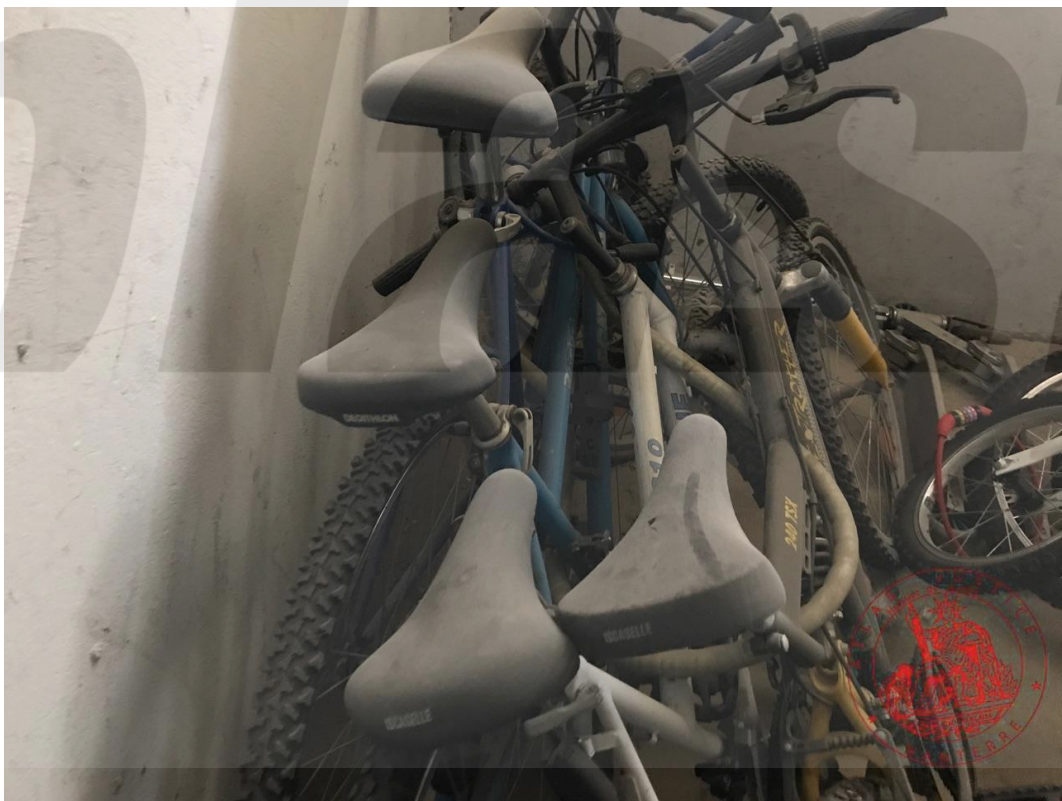
Local vélos

La porte ne se ferme pas. La serrure est défectueuse.

Importante trace de poussière est présente sur les vélos entreposés dans ce local.

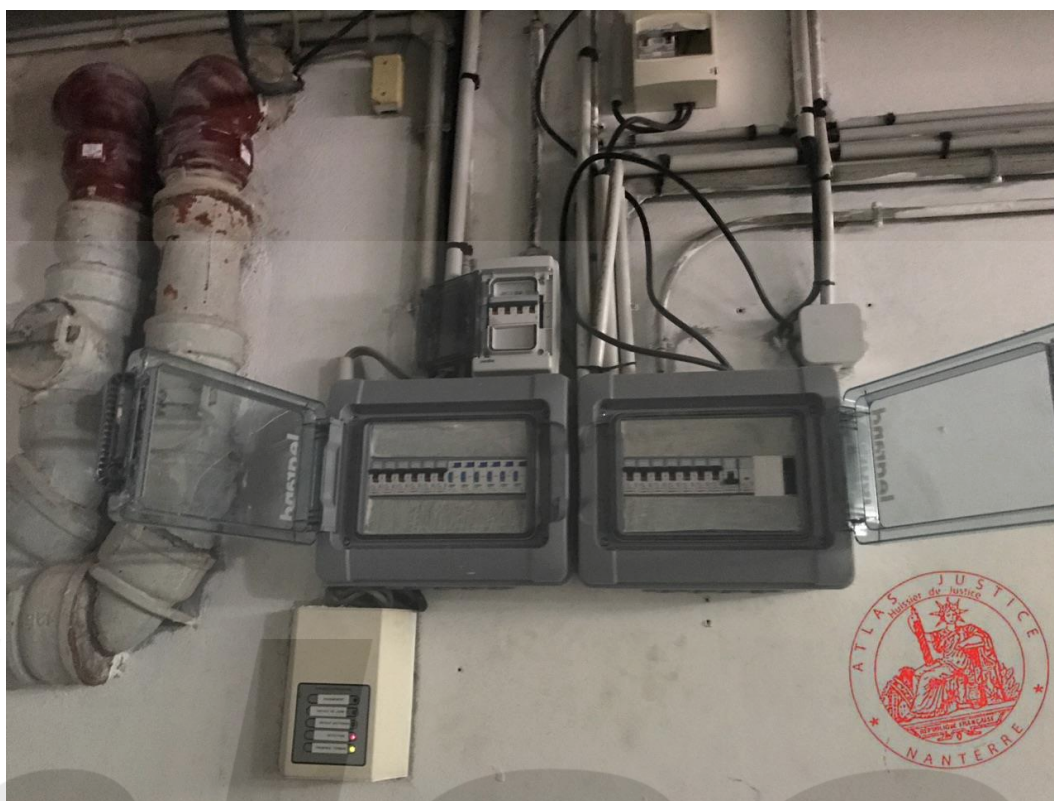
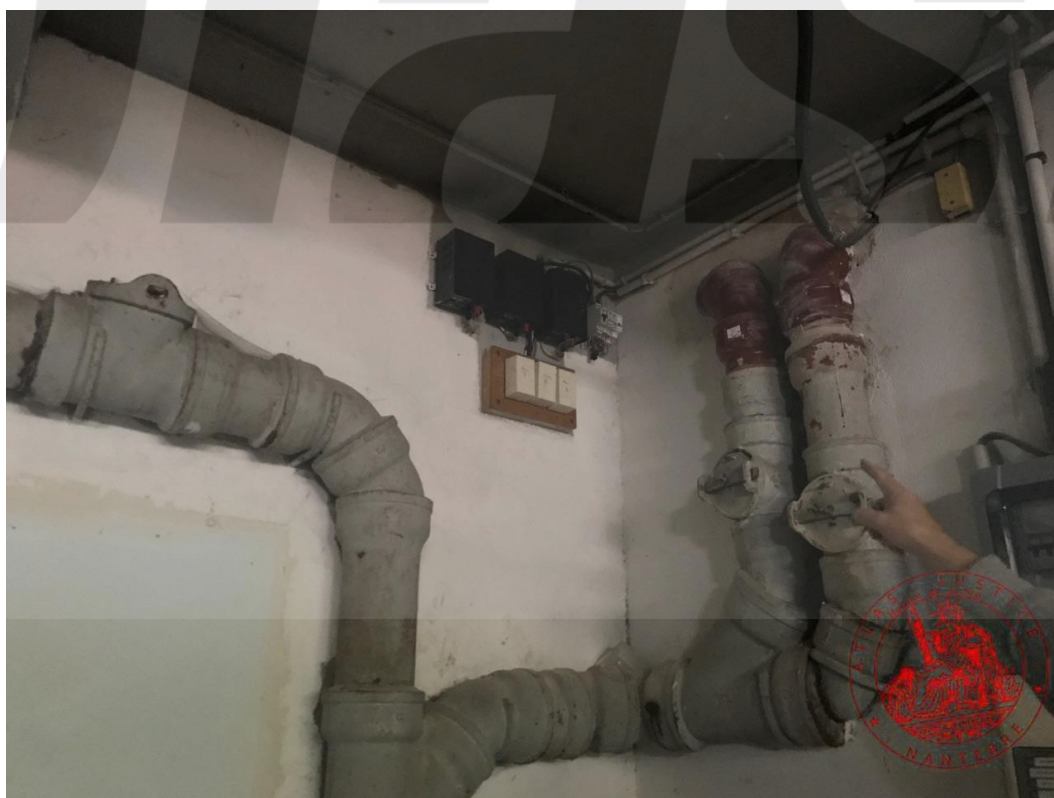
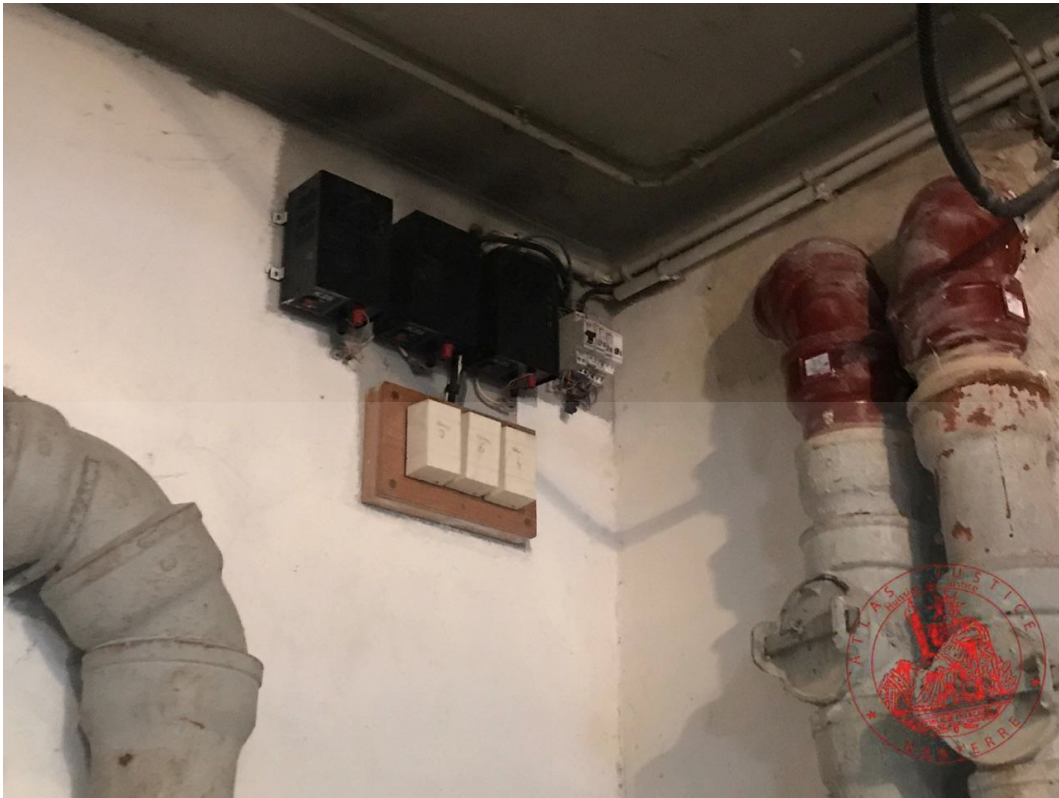
Le tableau électrique présent dans le local vélo ne semble pas aux normes puisqu'il n'existe pas de différentiel.

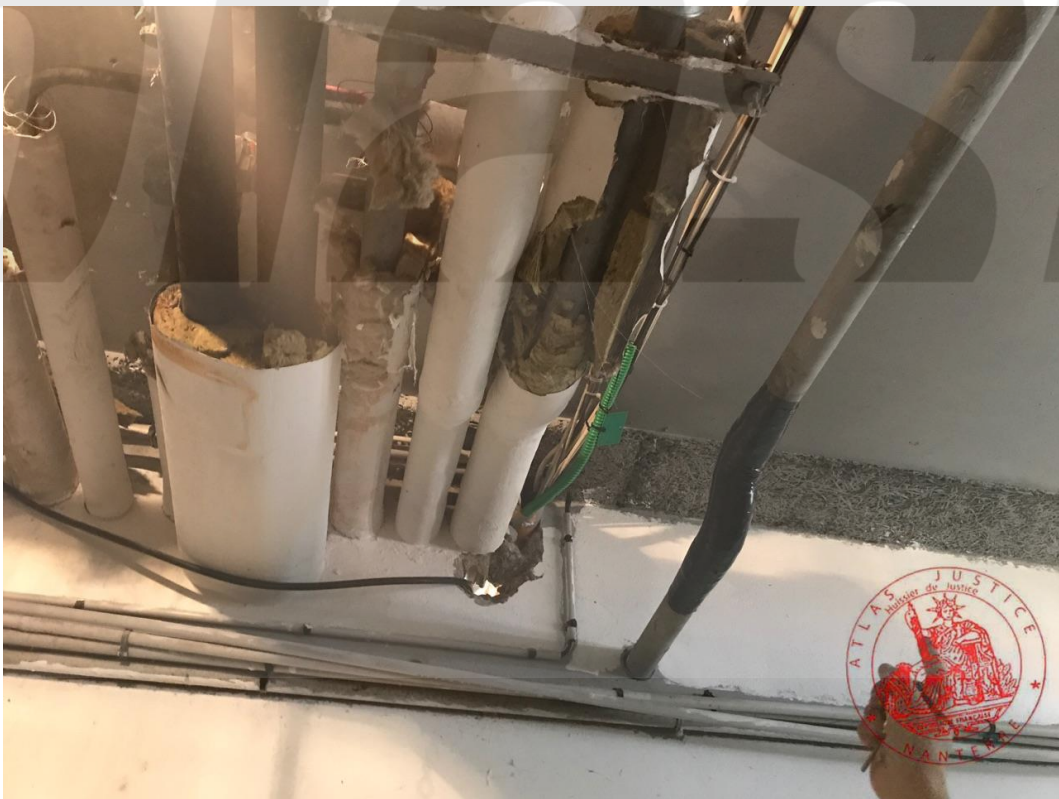
Il m'est indiqué qu'une arrivée de gaz a été réparée après qu'une fissure soit intervenue sur le réseau.

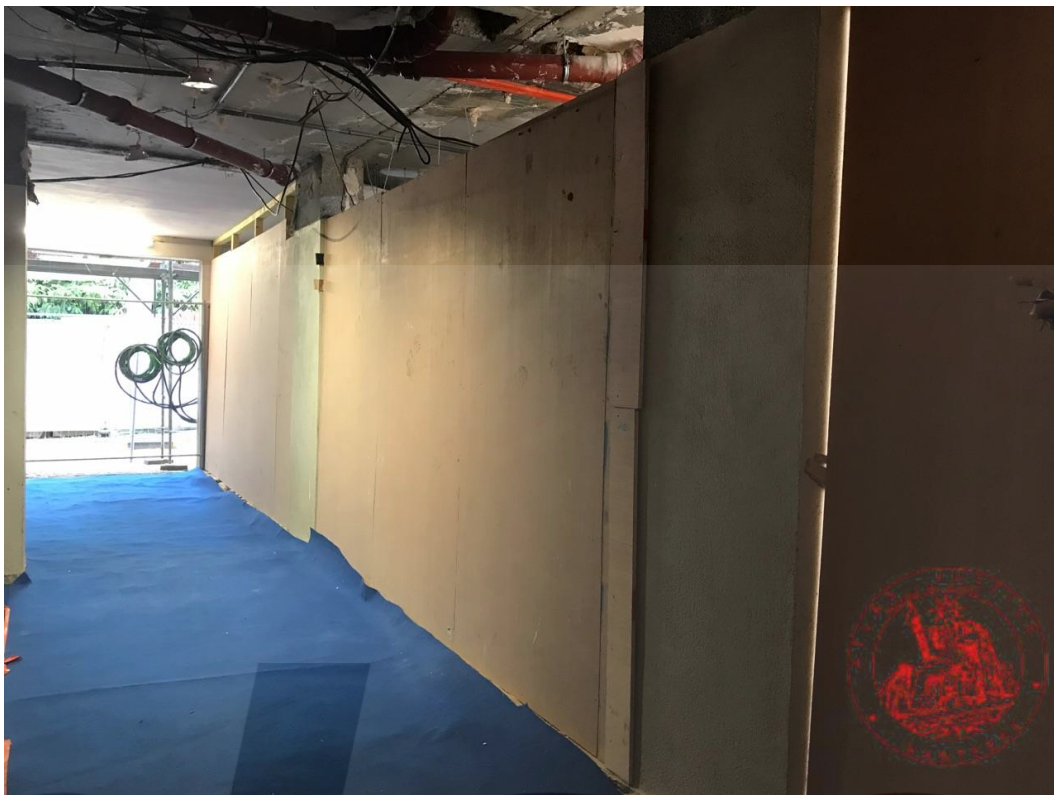
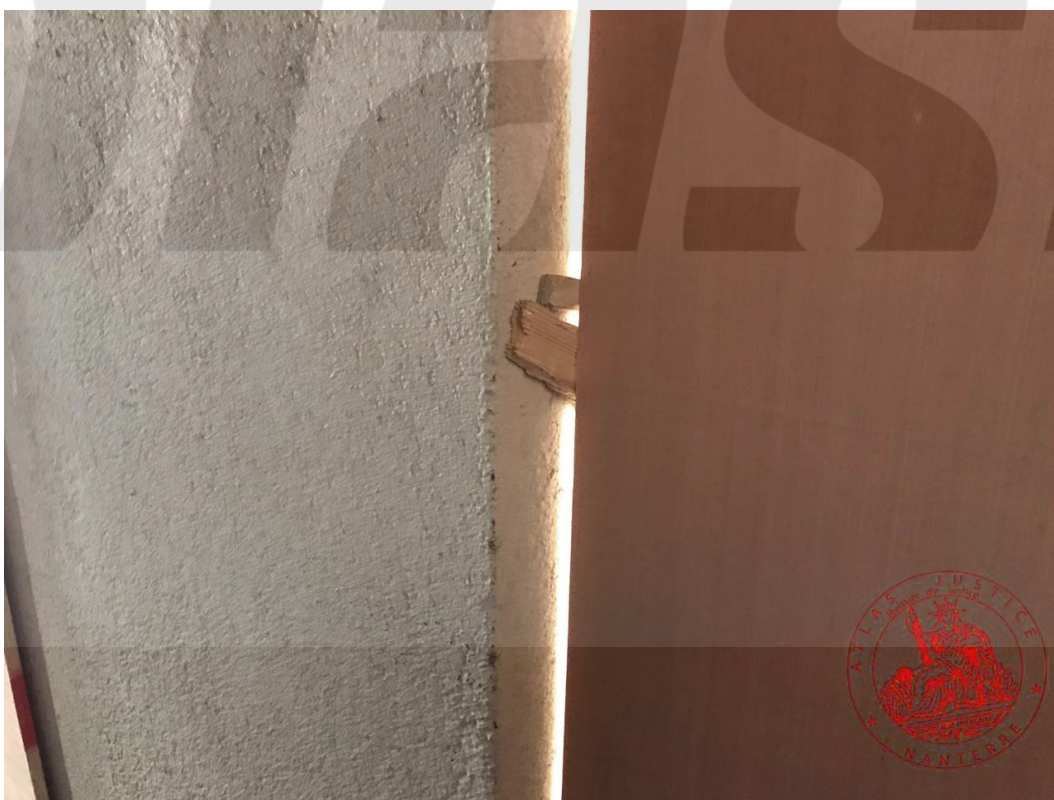
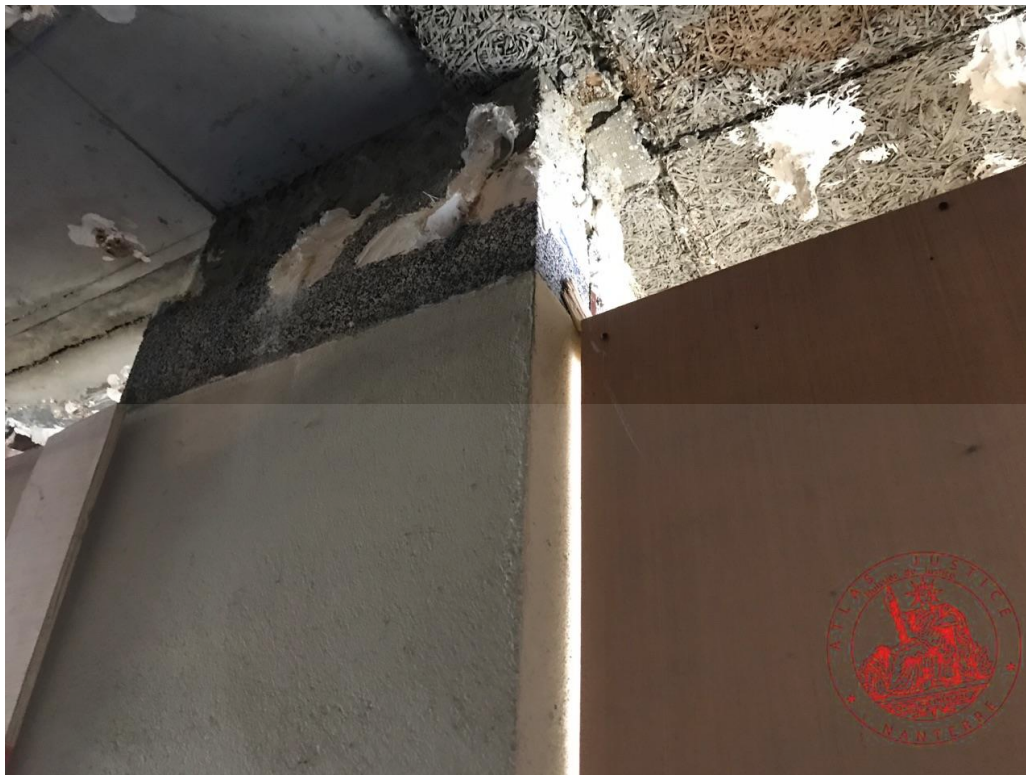
Dans le hall de l'immeuble, je constate que des planches en bois font office de panneaux de chantier pour sécuriser la zone chantier mais les planches sont calées avec des morceaux de bois. Il m'est indiqué qu'une planche s'est déjà affaissée.

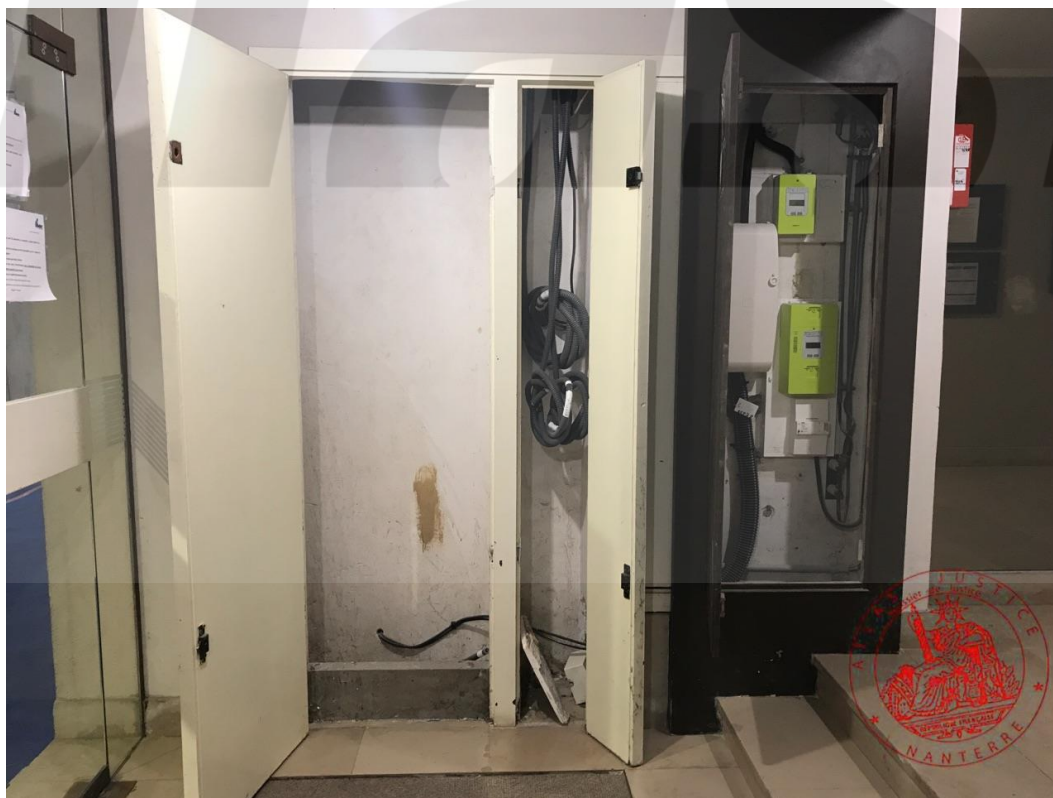
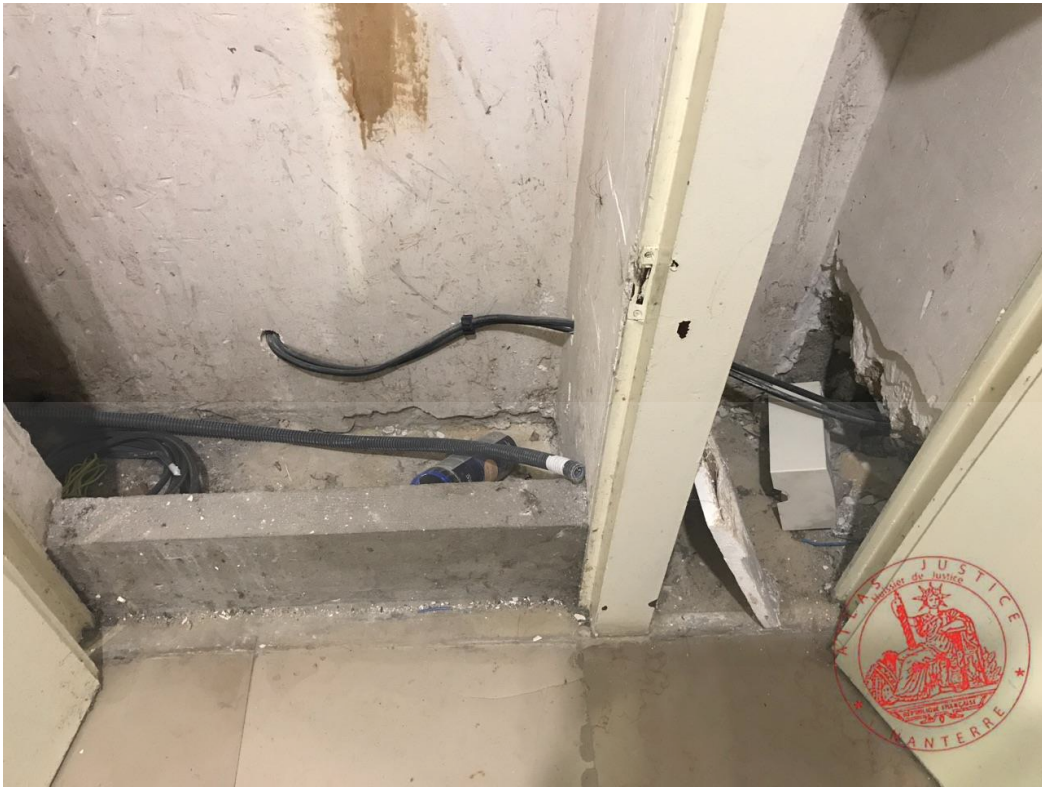
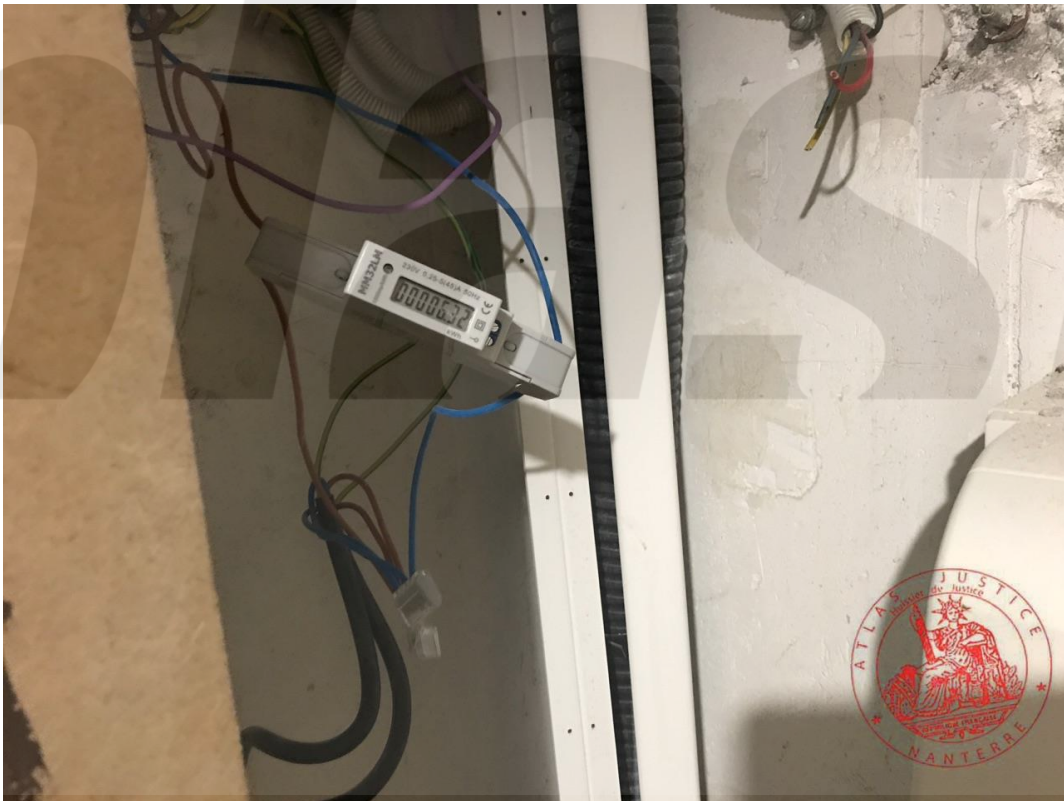
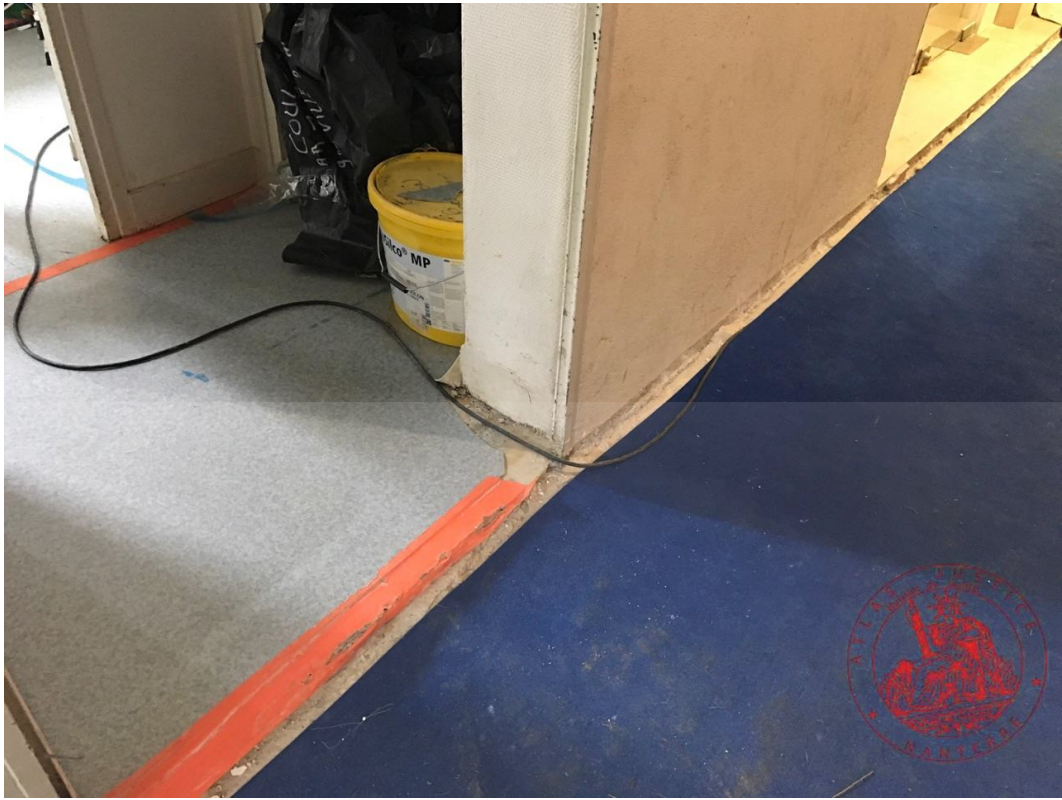
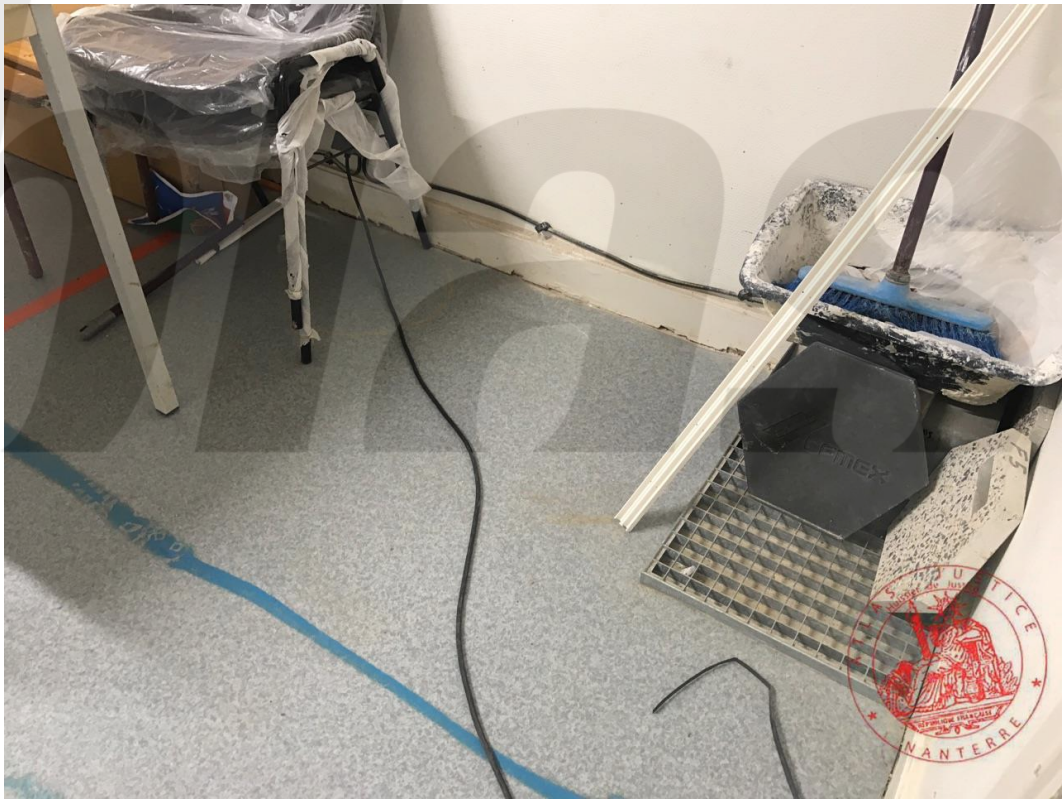
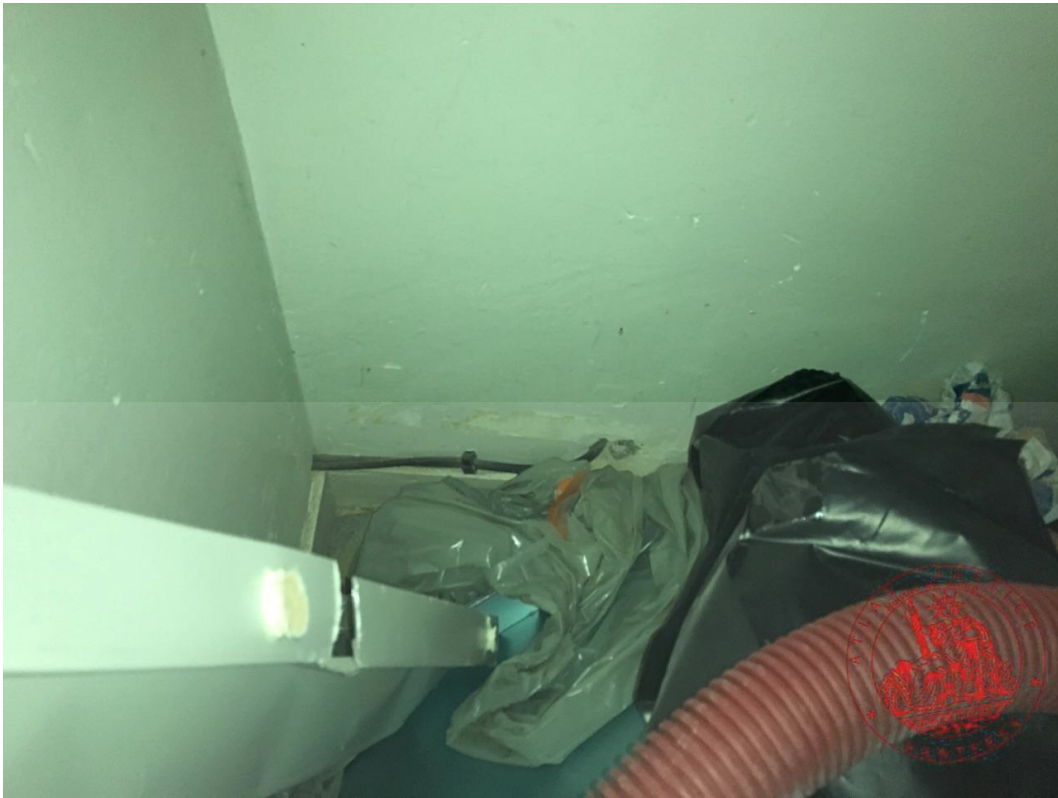
Calcul consommation électrique dans le bâtiment 2

Un piquage sur le tableau électrique est réalisé permettant l'alimentation du studio situé en rez de chaussée qui sert de bureau de chantier.

Monsieur Renaud Krylatov me précise que le compteur sur ce piquage a été installé il y a seulement une quinzaine de jours. Je relève l'index : 632.

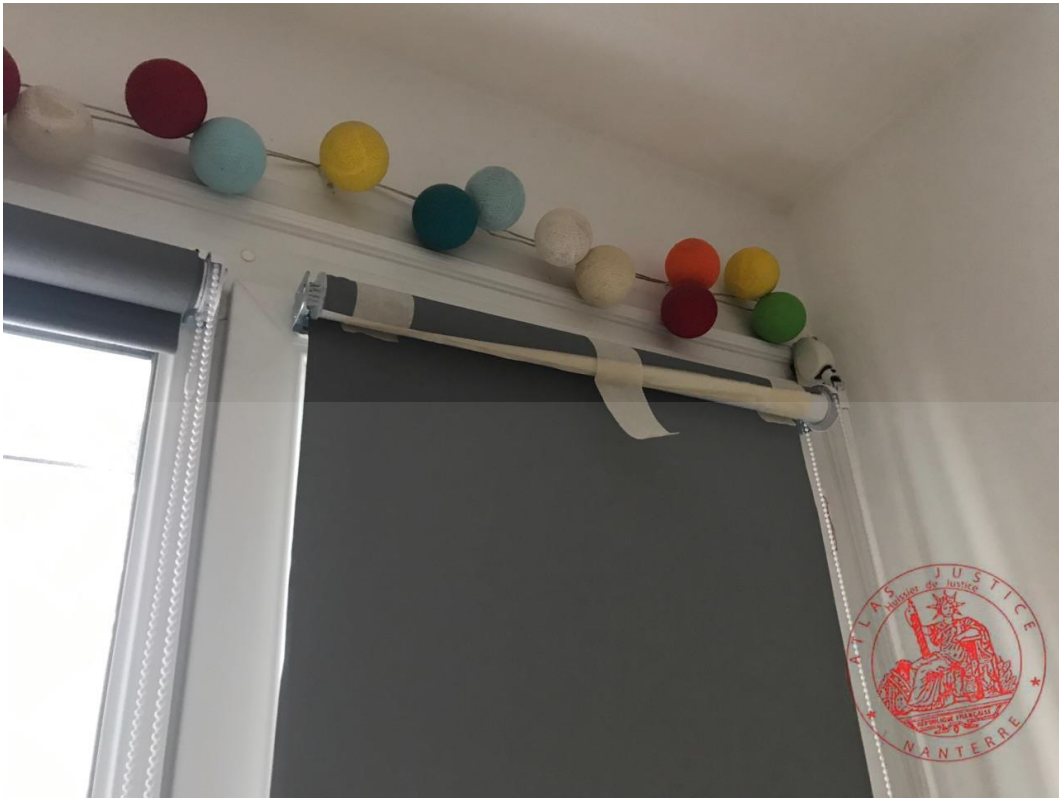
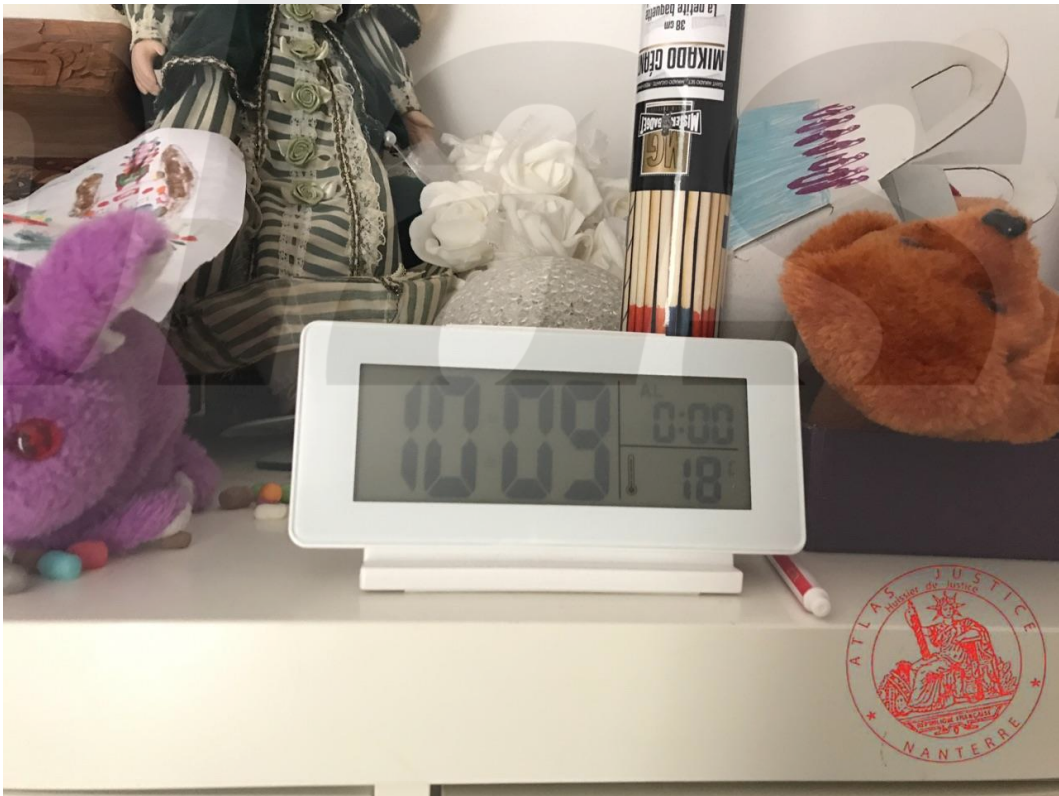
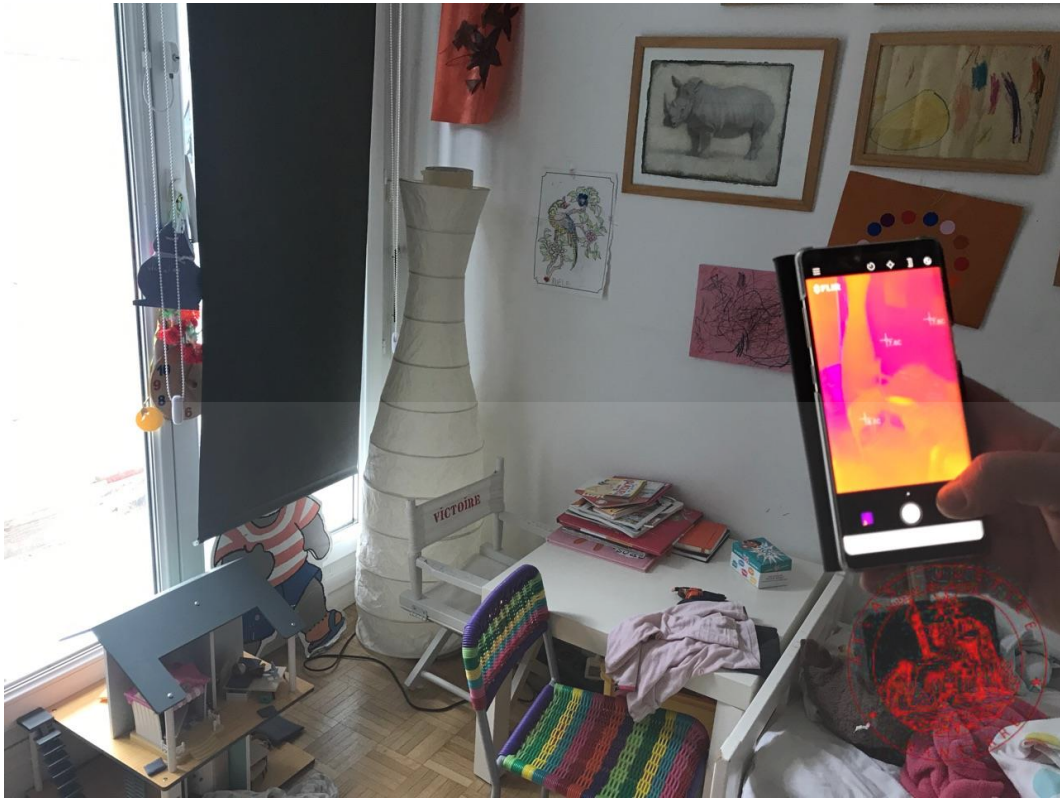
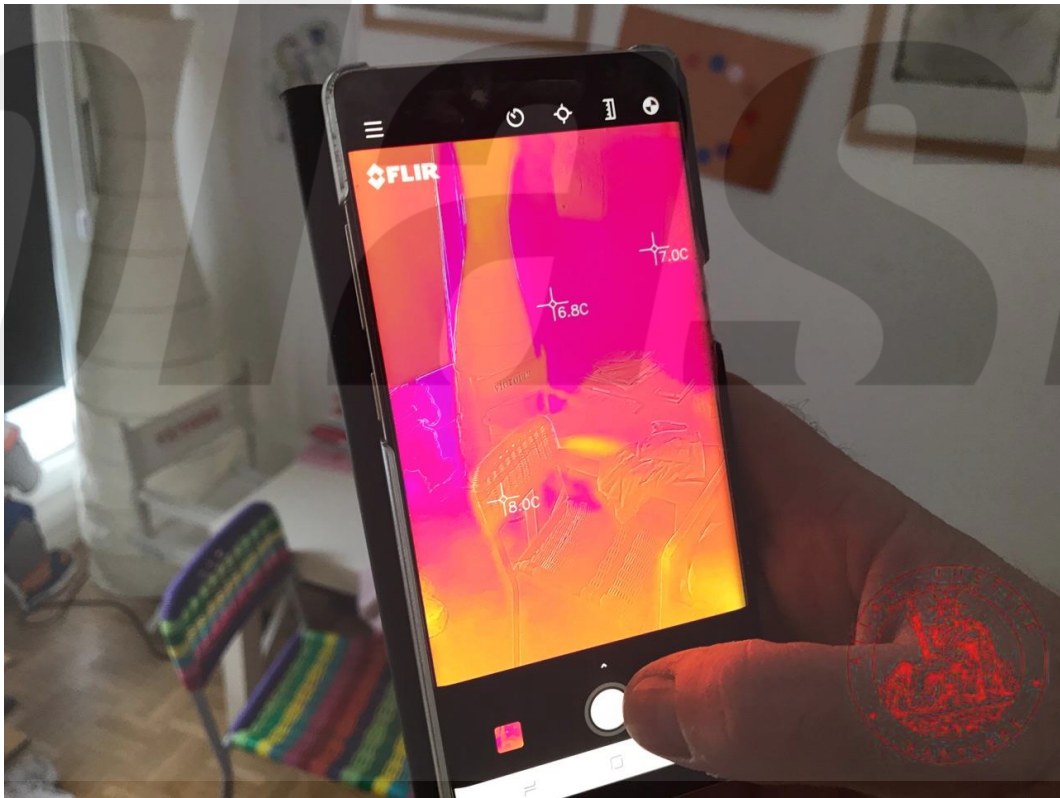
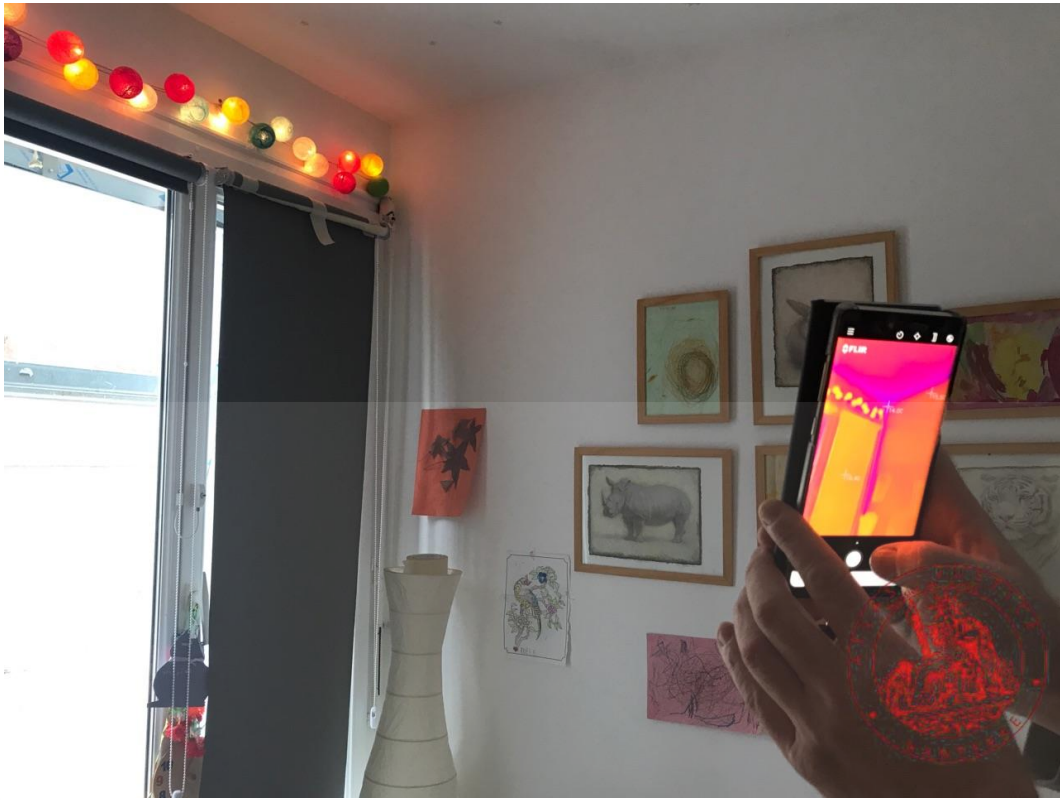
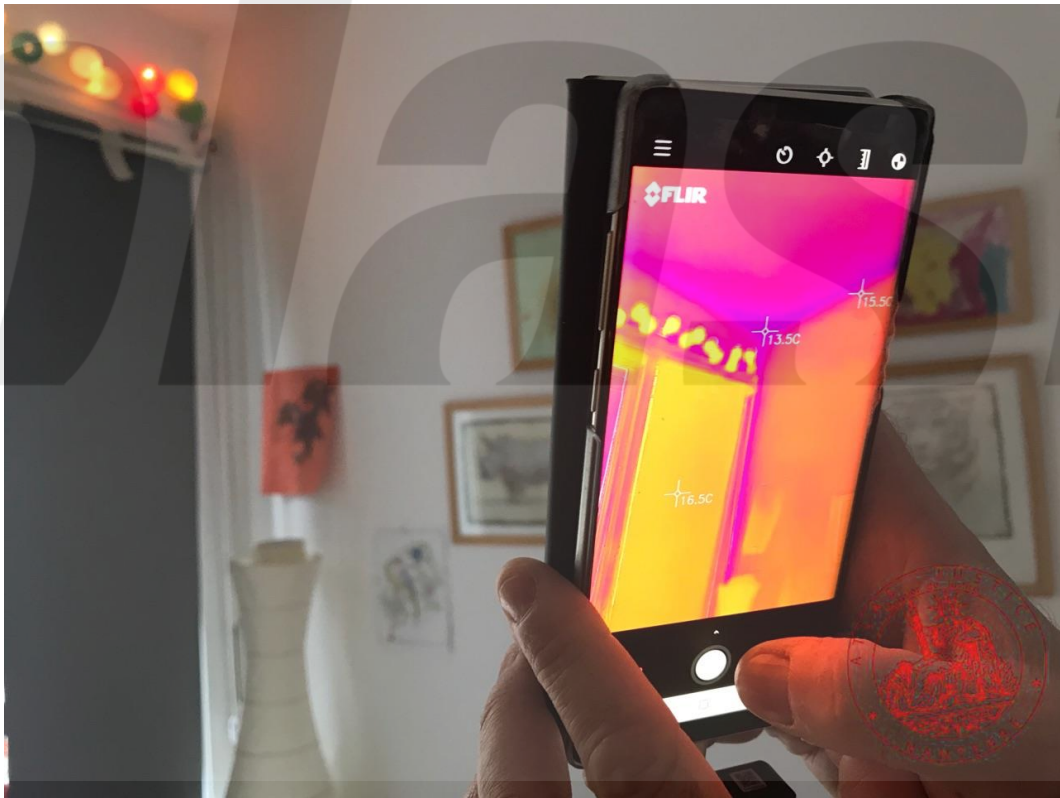
Dans la chambre pour enfants, je relève que le thermomètre réveil affiche une température de 18 degrés.

Monsieur Krylatov dispose d'une caméra thermique FLIR PRO sur son téléphone. Dans la chambre des enfants, après étalonnage de la caméra, je relève les ponts thermiques ci-après :
