Procès-verbal de constat

6-4-2 avenue des Cèdres

(92420) VILLE D'AVRAY

Bâtiment D : zone en travaux

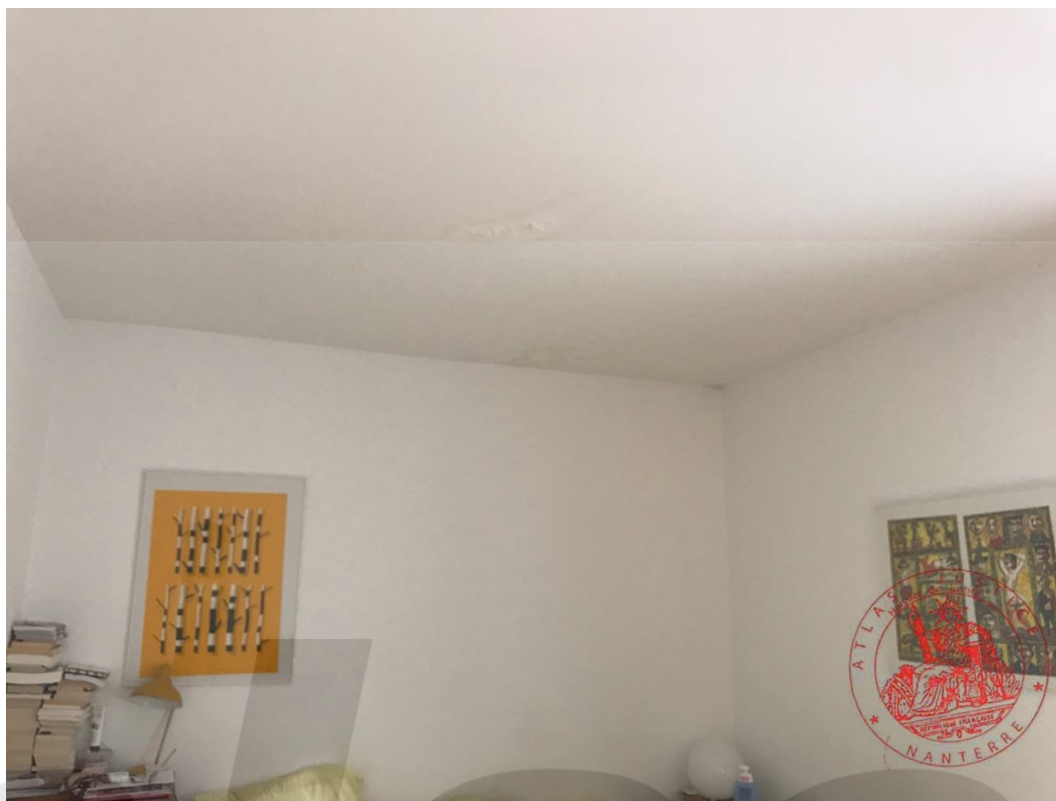
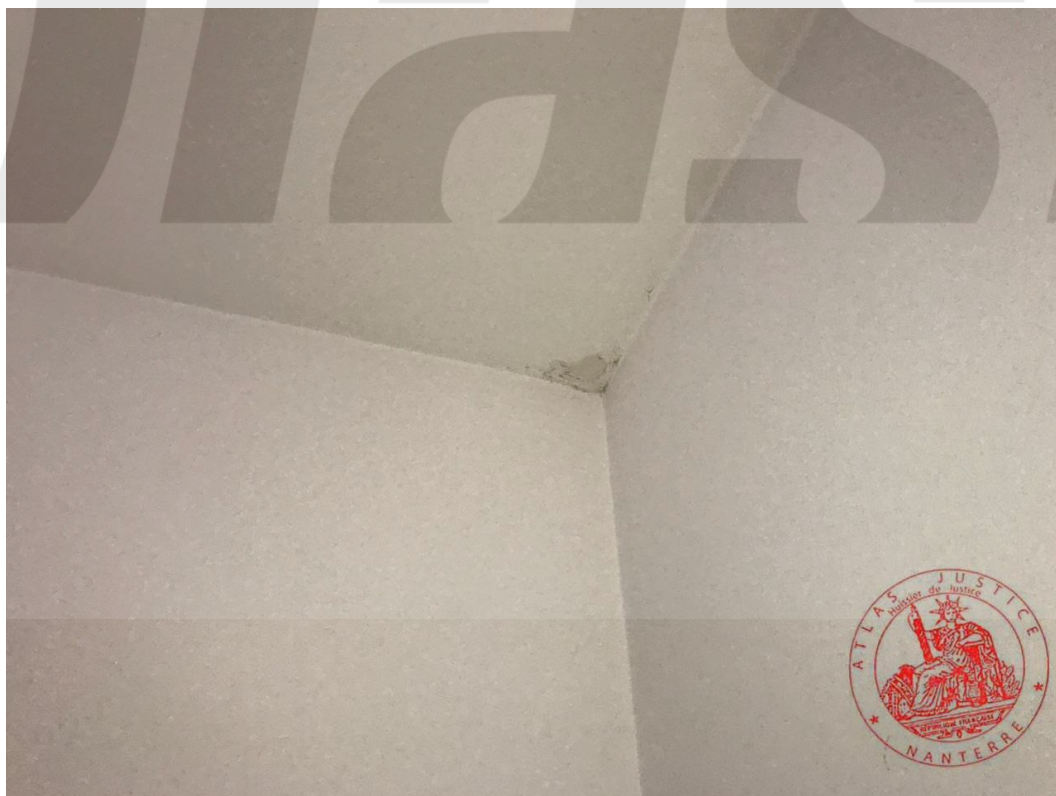
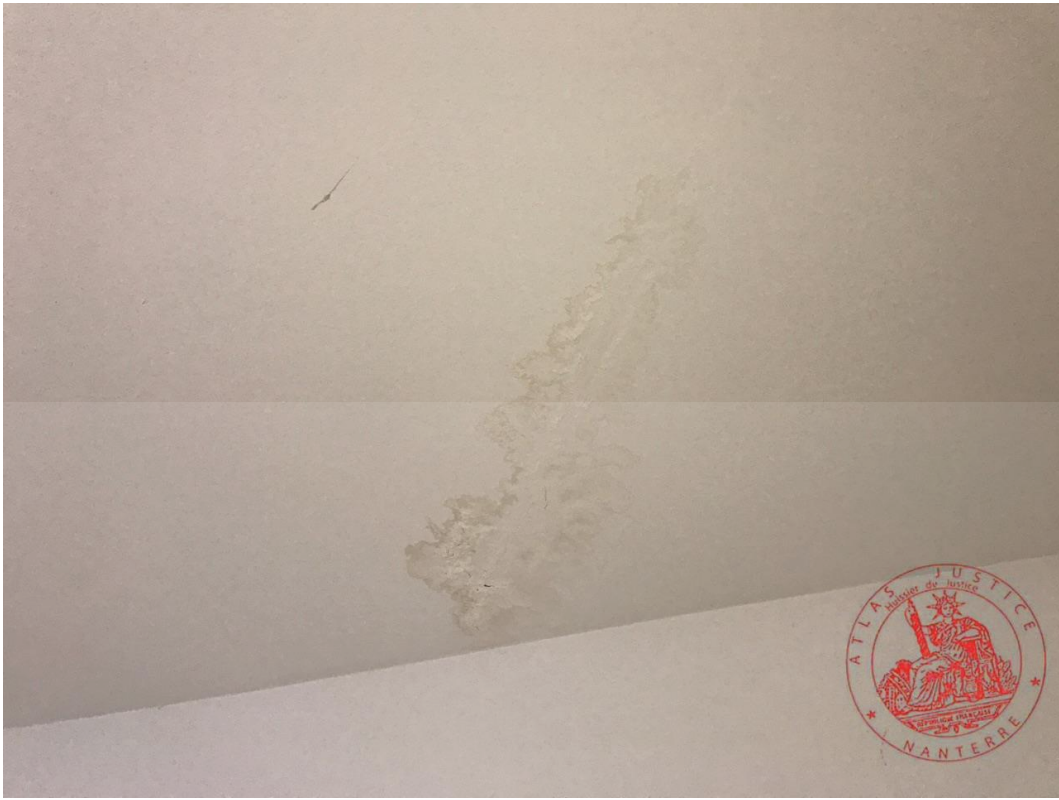
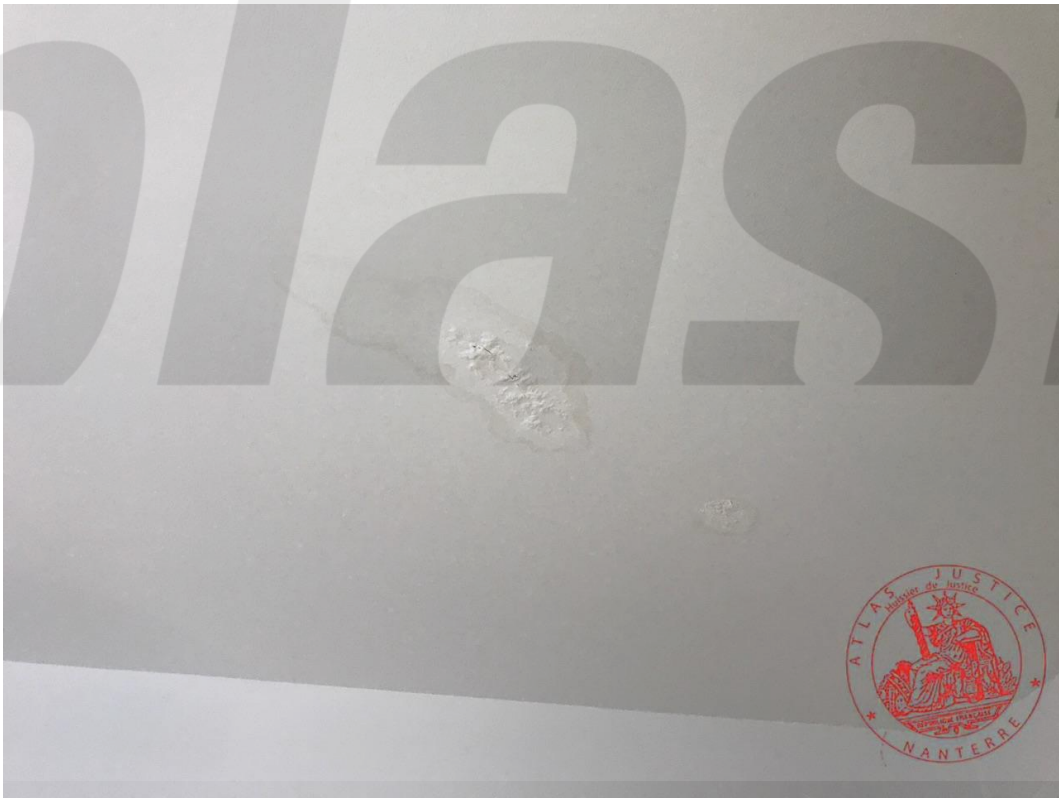
Dans la chambre parentale, je constate que le plafond laisse apparaître des traces d'infiltrations. La peinture est endommagée.

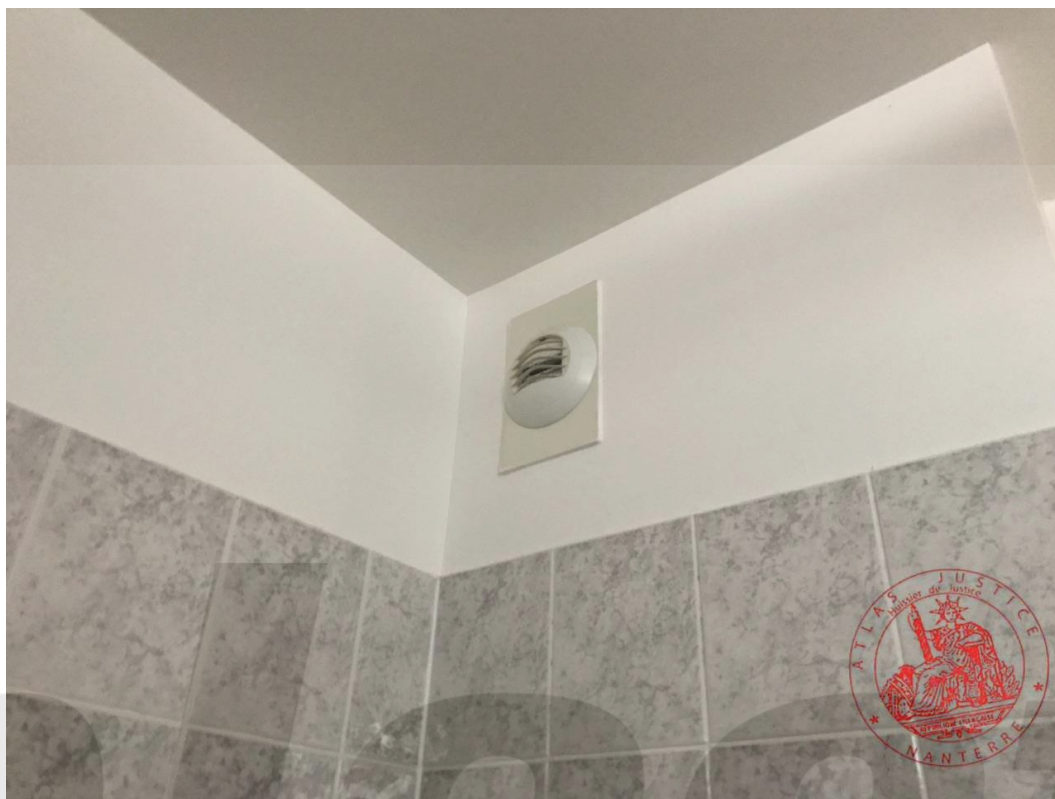
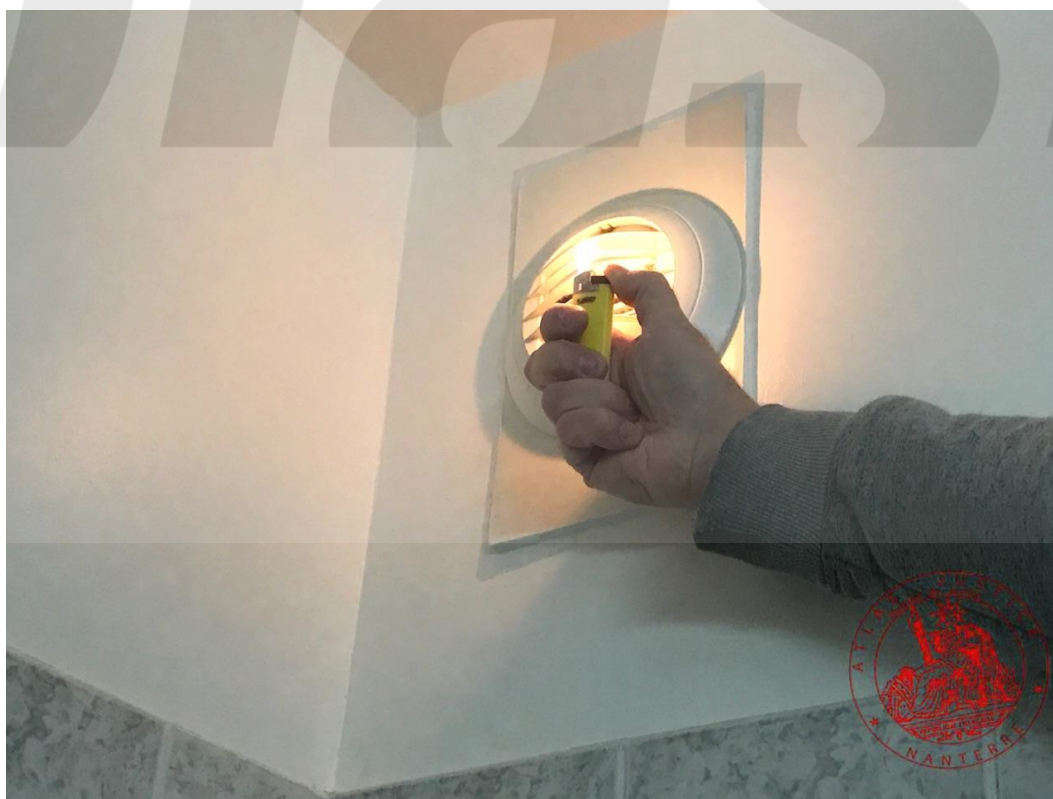
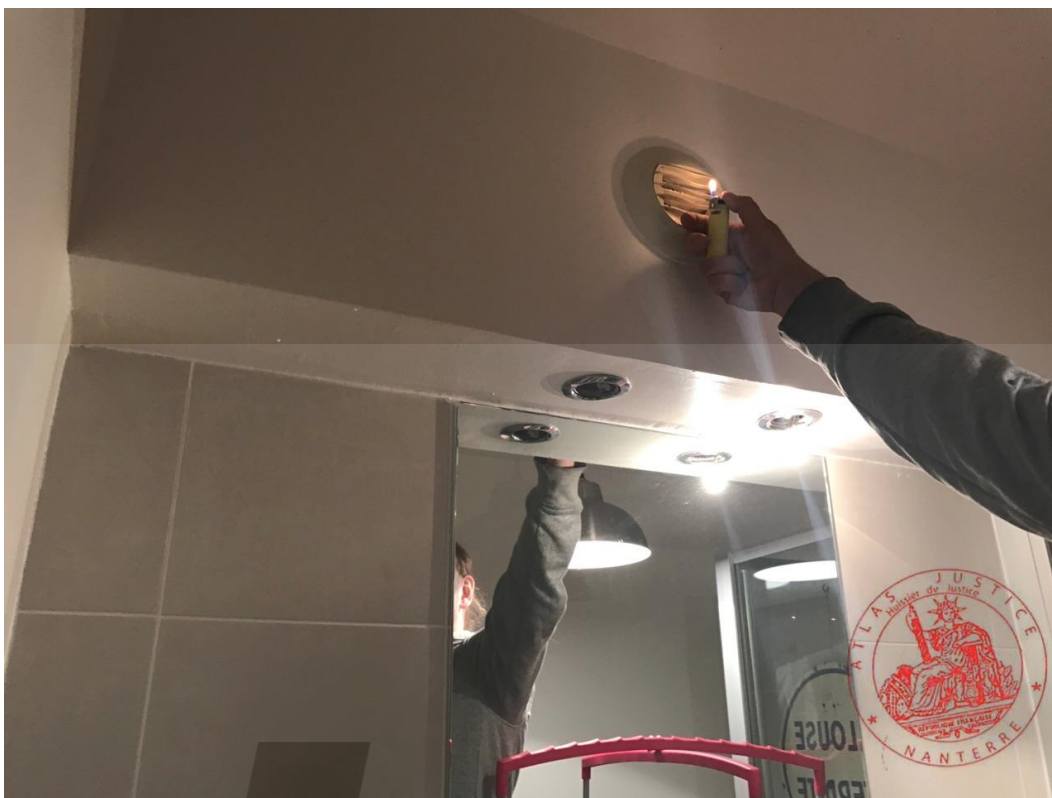
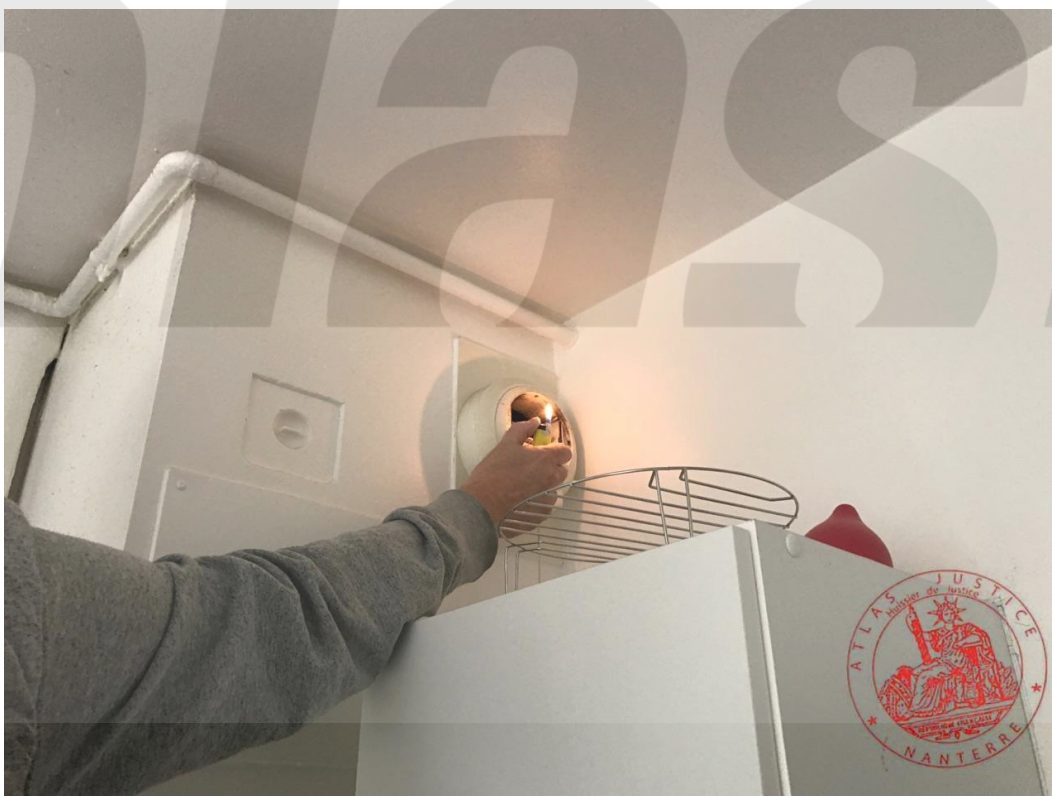
Absence de fonctionnement manuel des VMC

Avec un briquet placé devant la bouche de VMC, je constate qu'aucune aspiration n'est effective aussi bien dans les deux salles d'eau que dans la cuisine de l'appartement.

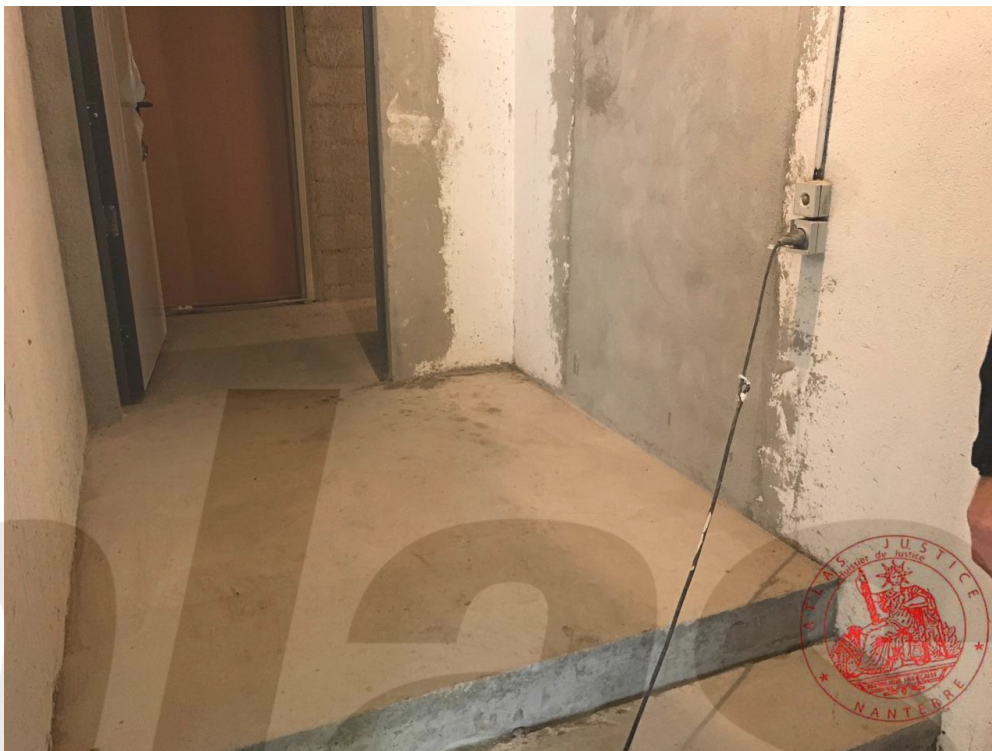
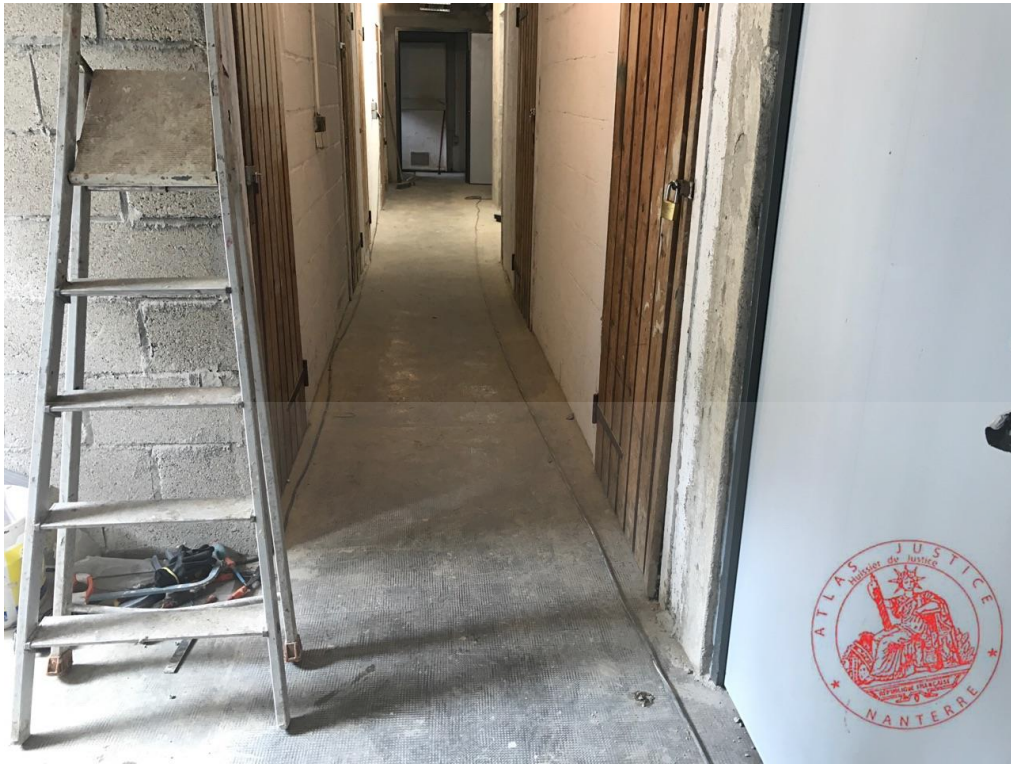
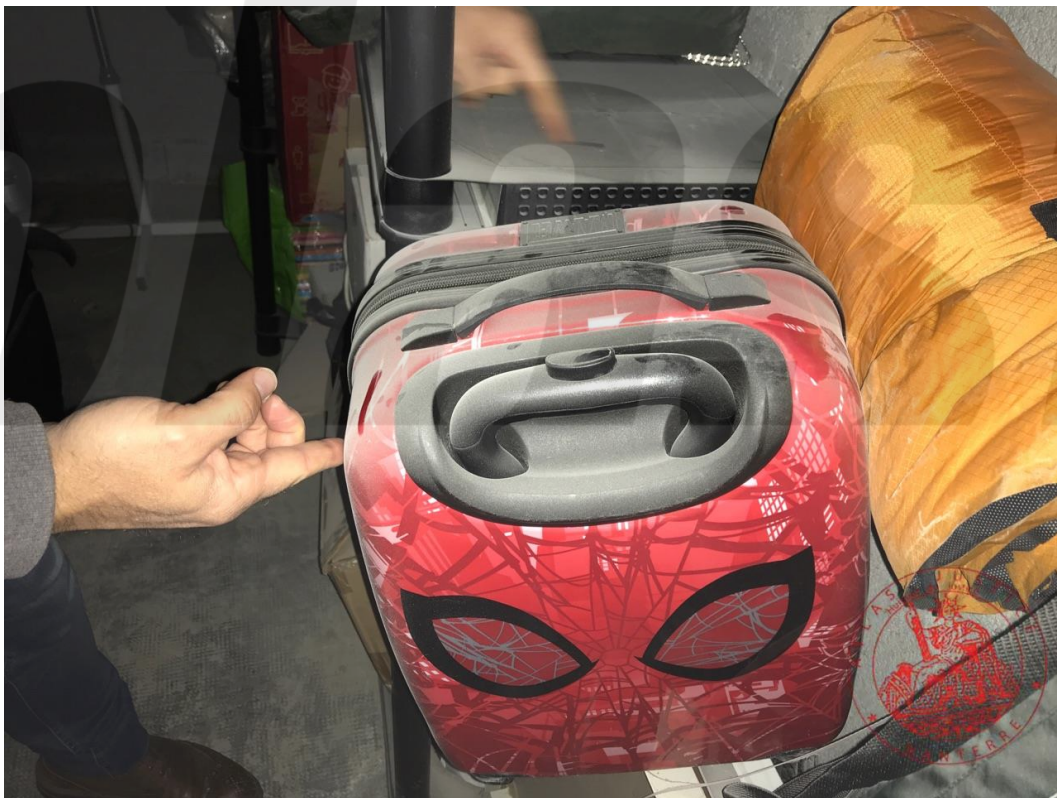
CAVES BATIMENT 4 ET 6

Je constate que les prises électriques situées dans les parties communes d'accès aux caves sont utilisées par les ouvriers du chantier.

Je note que les vides ordures ont été démolis. Monsieur Trilling me précise que ces travaux de démolition ont engendré d'importantes nuisances sonores pendant 2 jours. Deux autres descentes de vides ordures doivent être démolies prochainement.

Dans les caves, les affaires qui y sont entreposées sont recouvertes d'épaisse poussière.

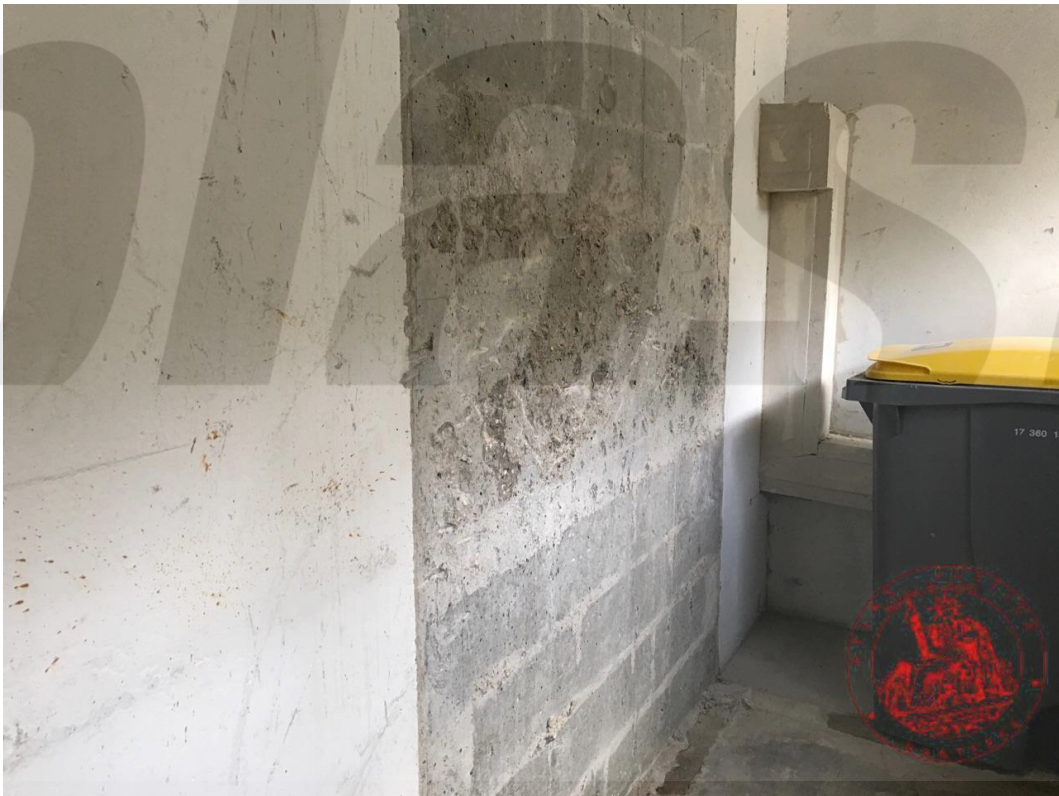
Vide ordures détruit

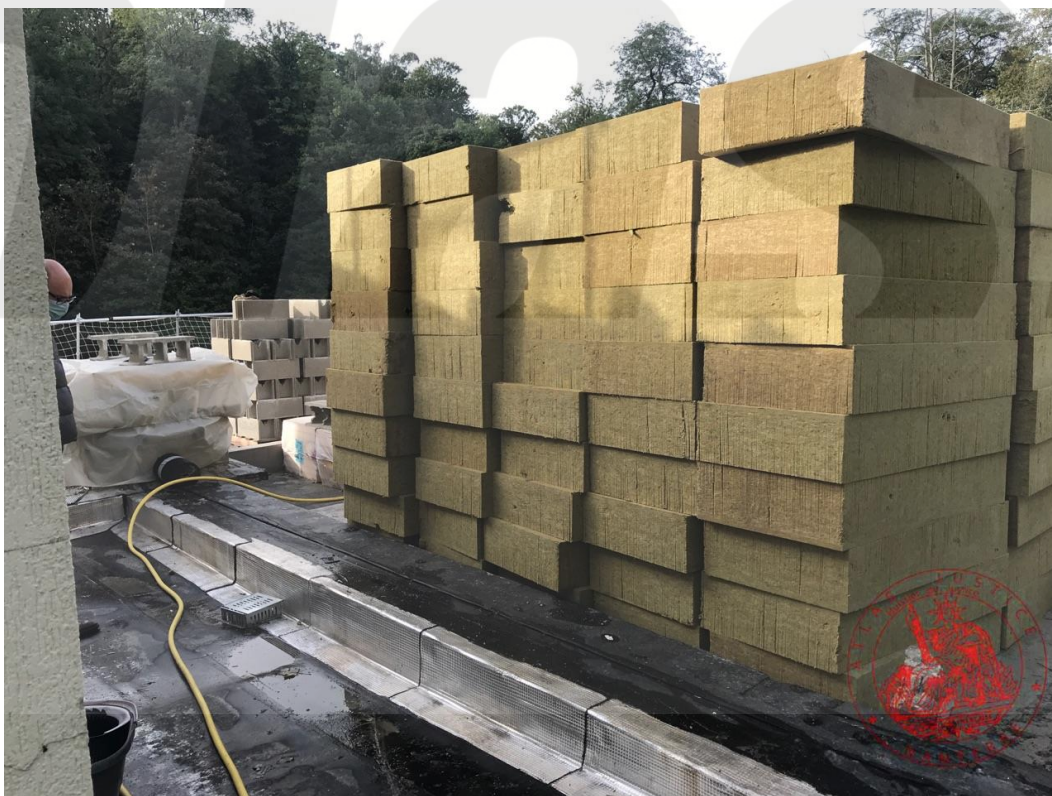
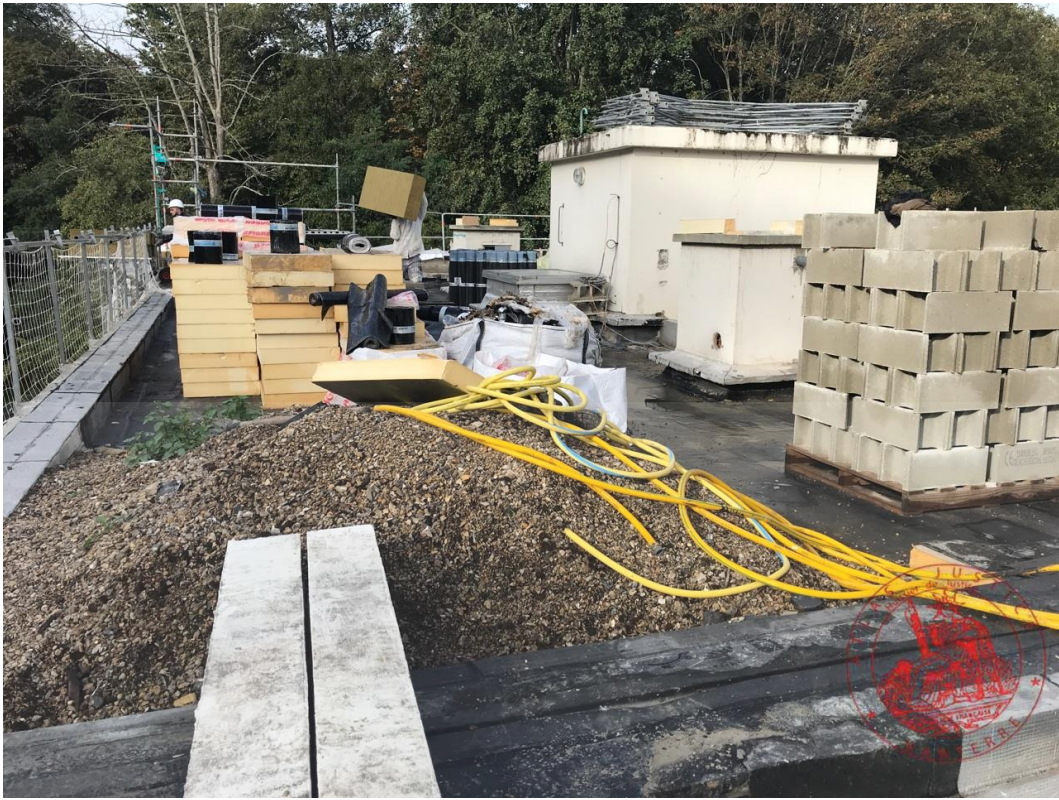
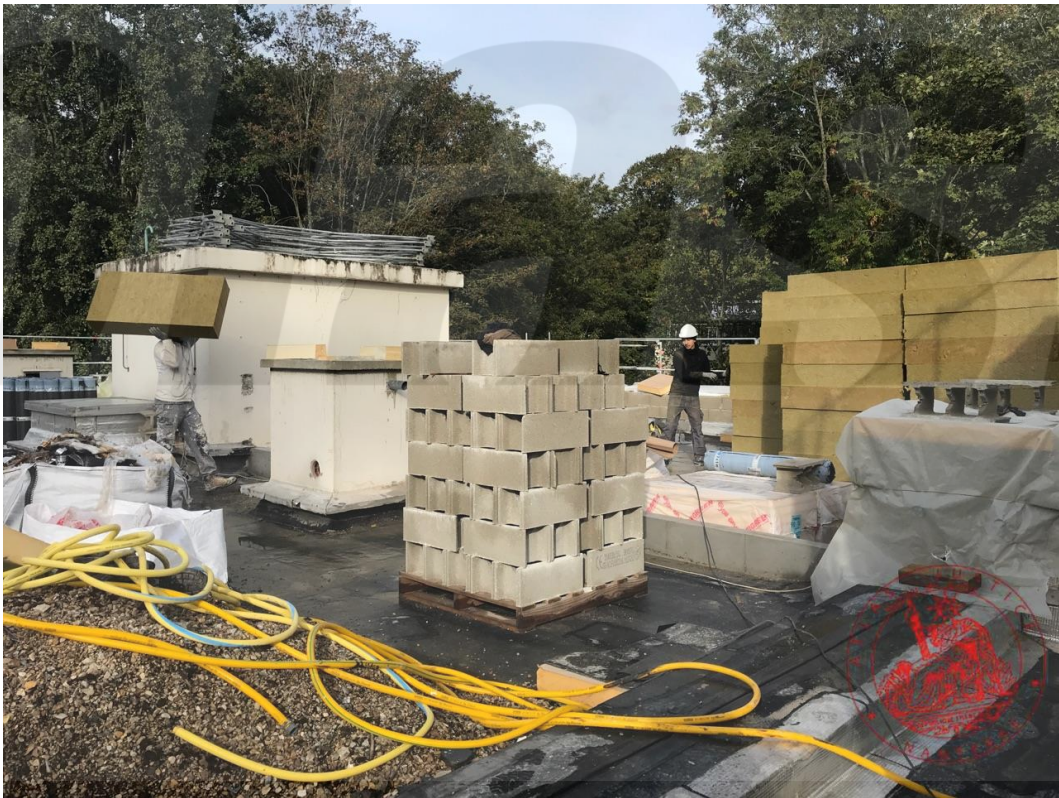
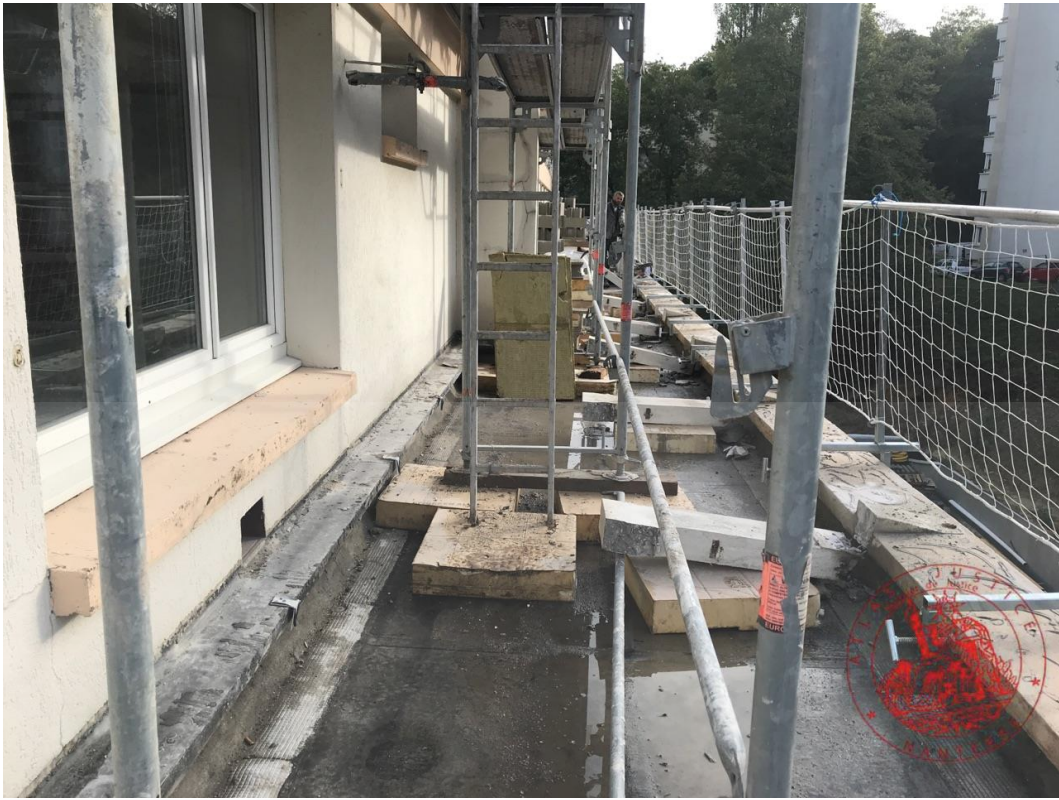
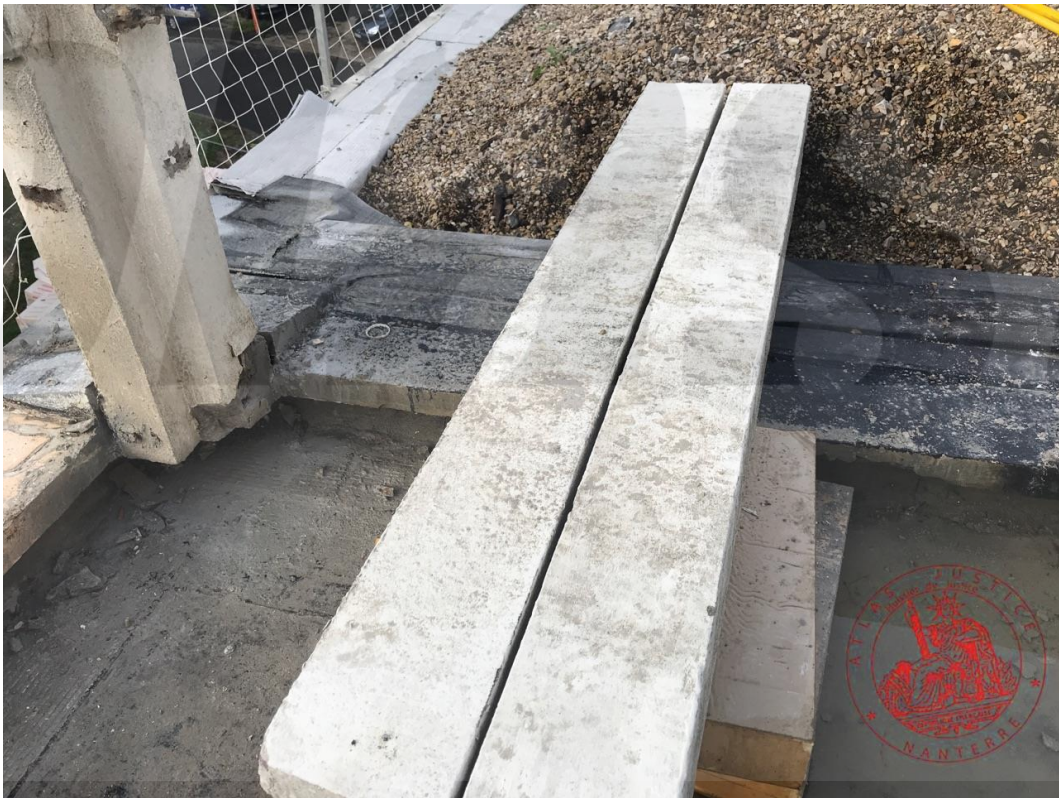
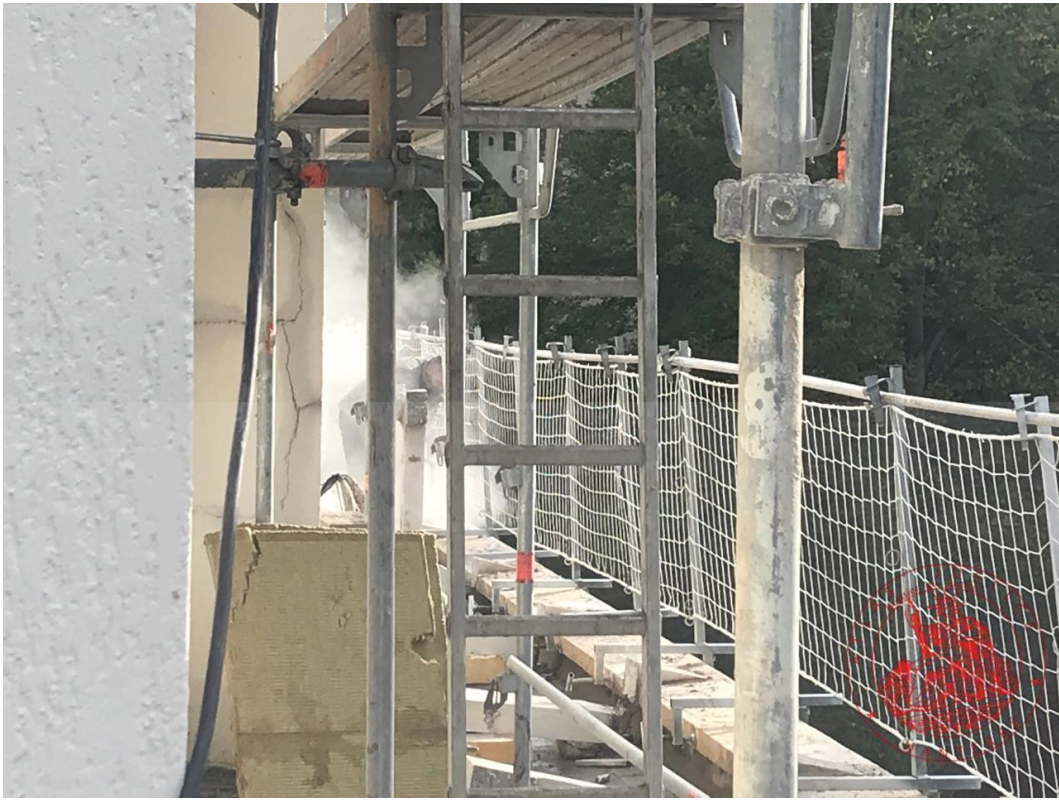
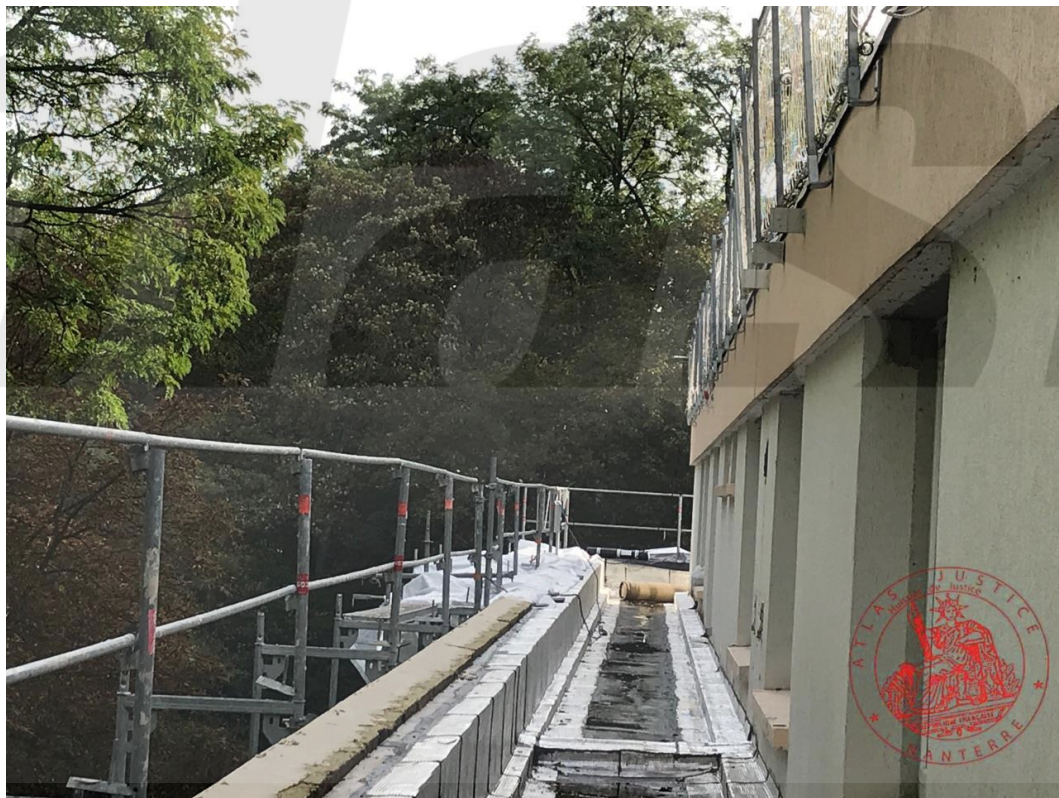
Terrasse privative et partie commune du logement situé au 4ème étage du bâtiment 4

Je constate que les travaux en cours sur la toiture génèrent des bruits infernaux. La gêne produite dans le logement est incontestable eu égard à la période qui engendre le télétravail obligatoire.

Les travaux réalisés nécessitent des sciages de bétons. En effet, les garde-corps sont tous sciés et déposés.

Je note également l'absence de stores extérieurs qui empêchent le froid de rentrer dans le logement. En effet, les volets roulants extérieurs ont été déposés. Monsieur Krylatov en possession de sa caméra thermique relève les températures en direction des baies vitrées. (ci-joint photographies prises par mes soins)

La terrasse de Monsieur Trilling est devenue une zone de stockage de matériaux pour les travaux en cours.

Je constate que le sciage des bétons en cours dégage une intense poussière.

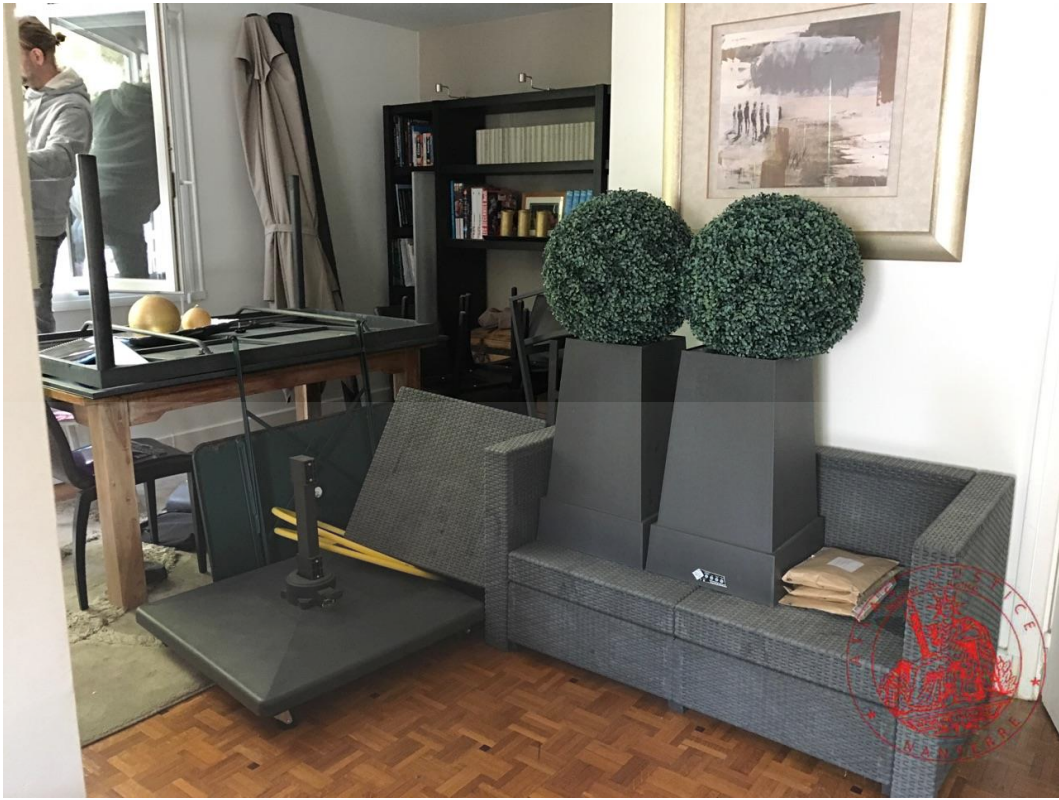
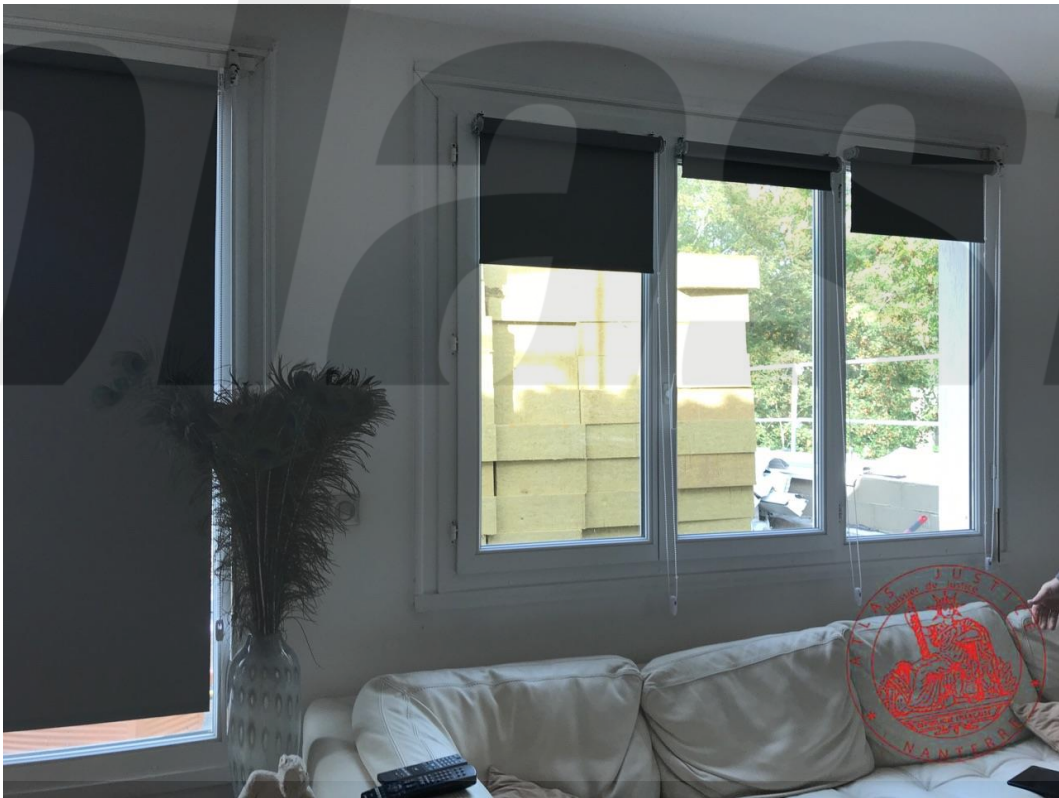
nuage de poussière

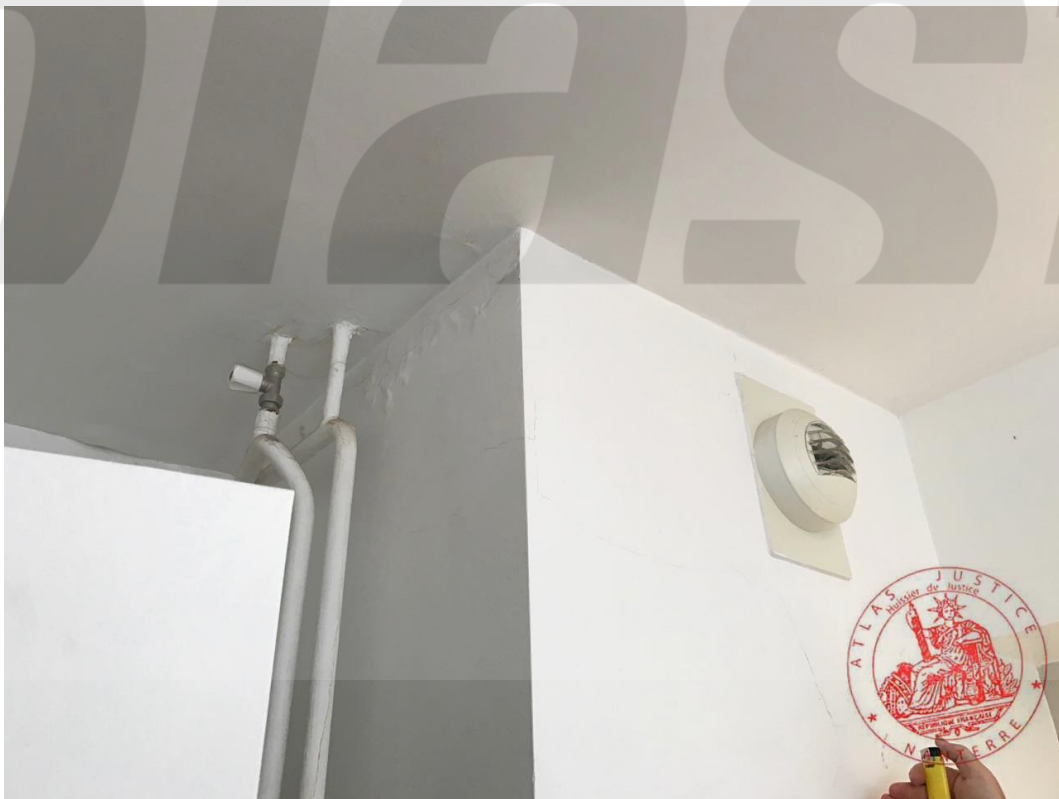
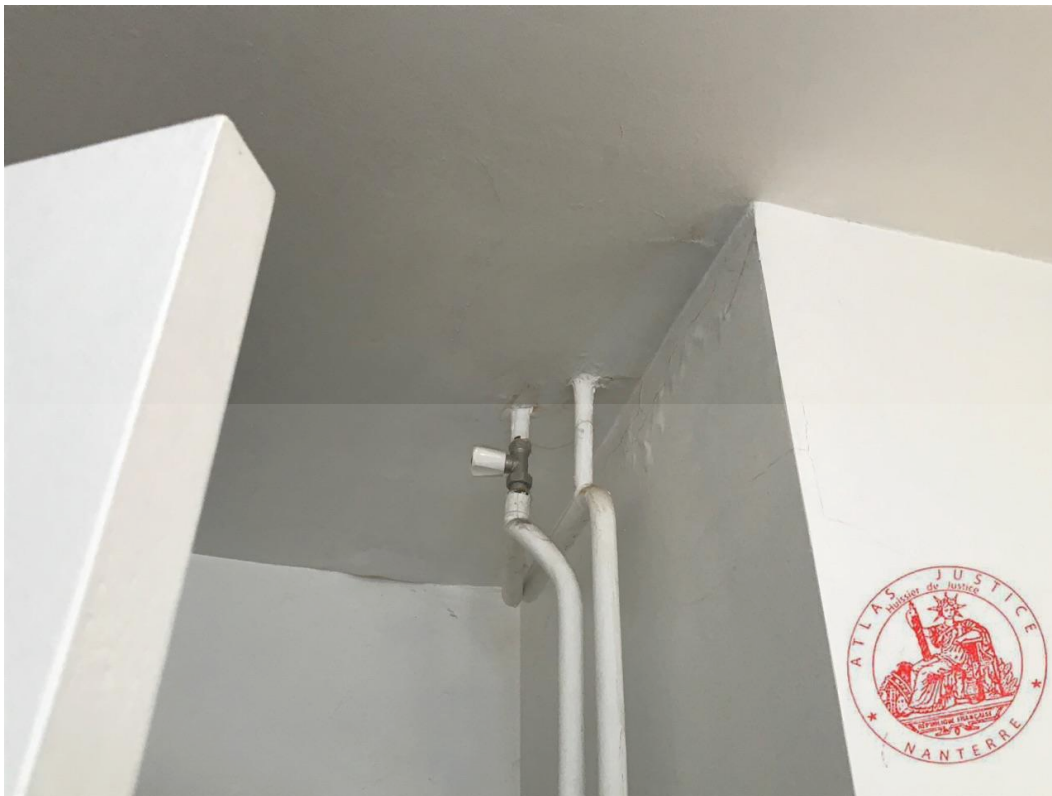
Je constate que la VMC de la salle d'eau ne fonctionne pas. Des infiltrations se sont produites en plafond : je constate en effet que la peinture en cueillie est cloquée.

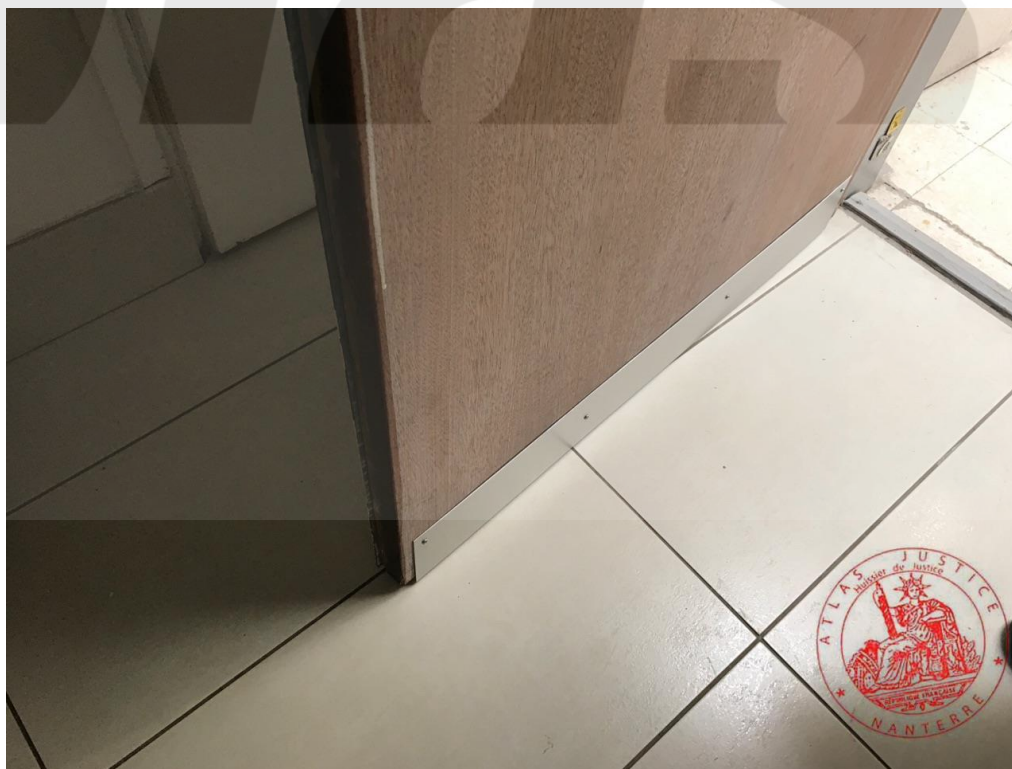
Monsieur Trilling me présente la porte de son logement donnant dans l'escalier de secours : je constate que le bas de cette porte est protégée par une plaque métallique.

Il m'indique qu'un rongeur est venu gratter le bas de sa porte et qu'il l'a fortement endommagée.

Le propriétaire a alors procédé à la reprise de ce désordre en y apposant une plaque de protection.

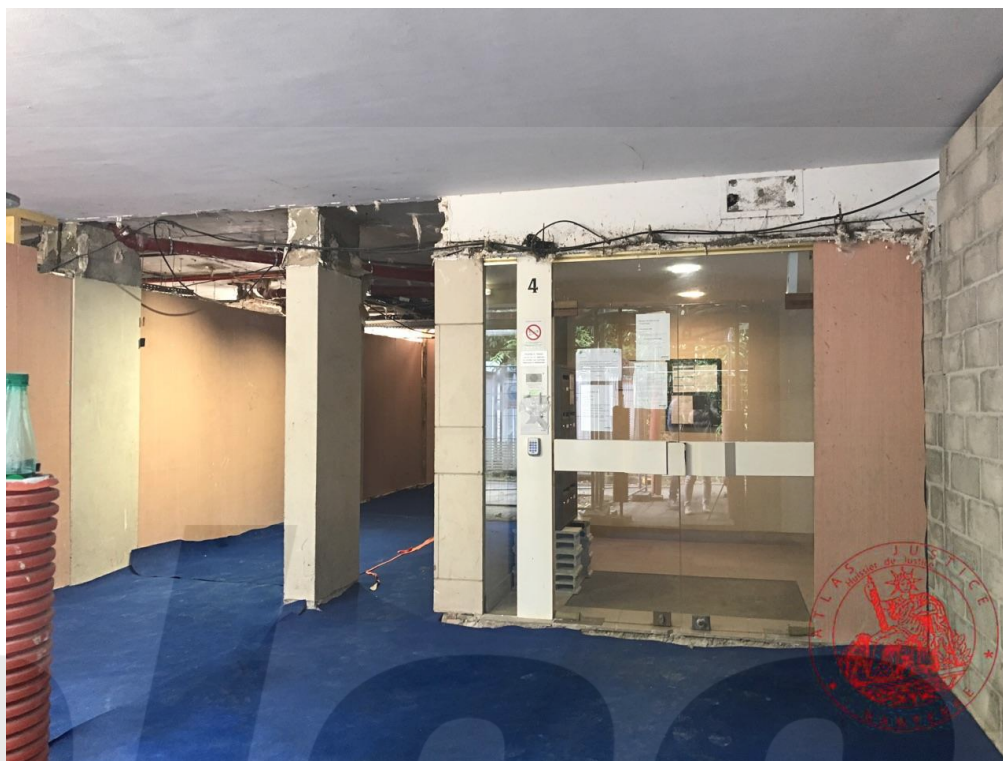
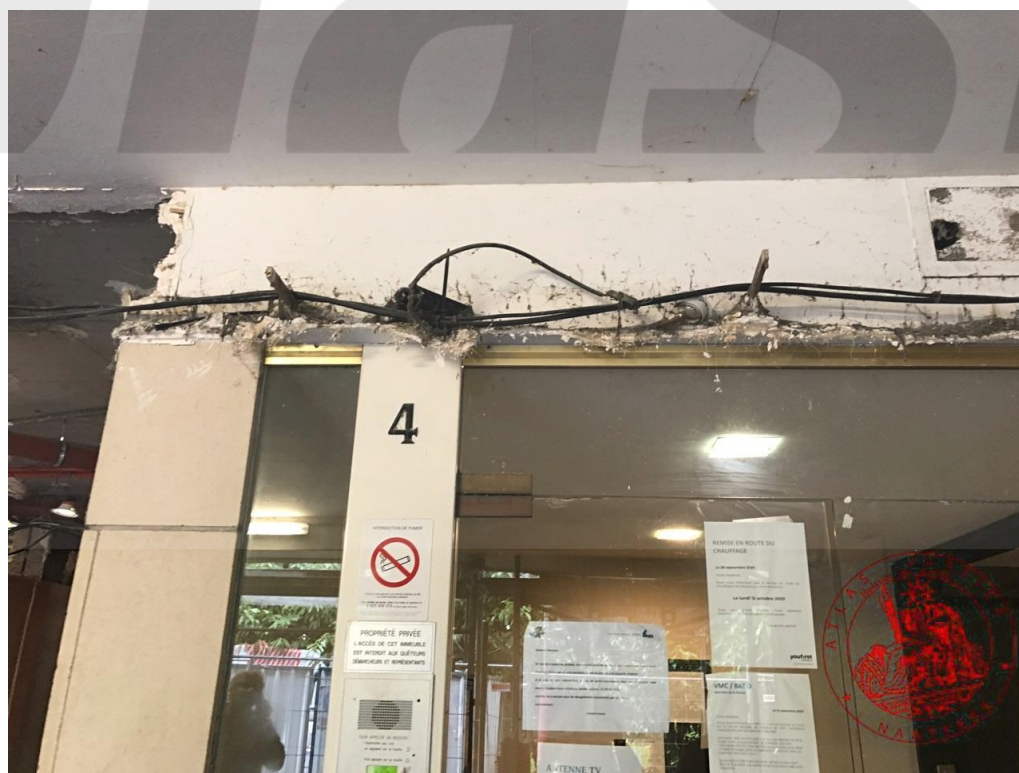
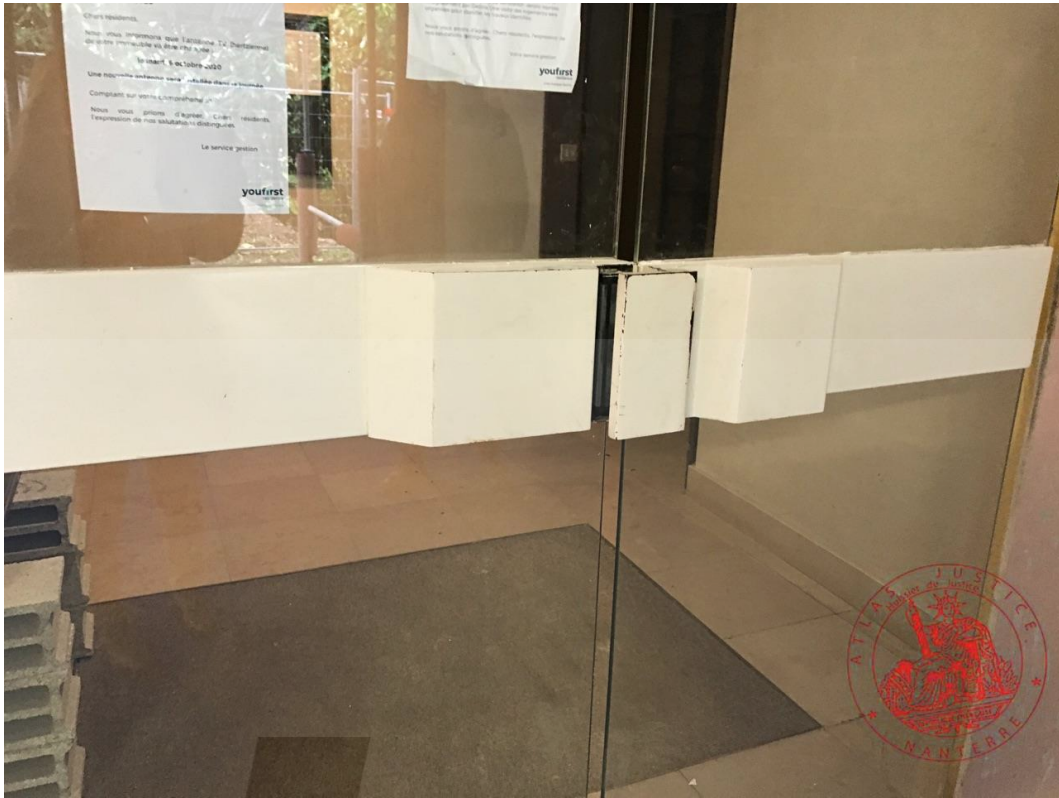
Entrée du bâtiment 4 :

Je constate que la porte du hall de l'immeuble est ouverte. L'accès à la résidence n'est donc pas sécurisé.

Je relève également que les plafonds sont ouverts et laissent apparaître les fils électriques et câblages divers.
