Procès-verbal de constat

6-4-2 avenue des Cèdres

(92420) VILLE D'AVRAY

Bâtiment D : zone en travaux

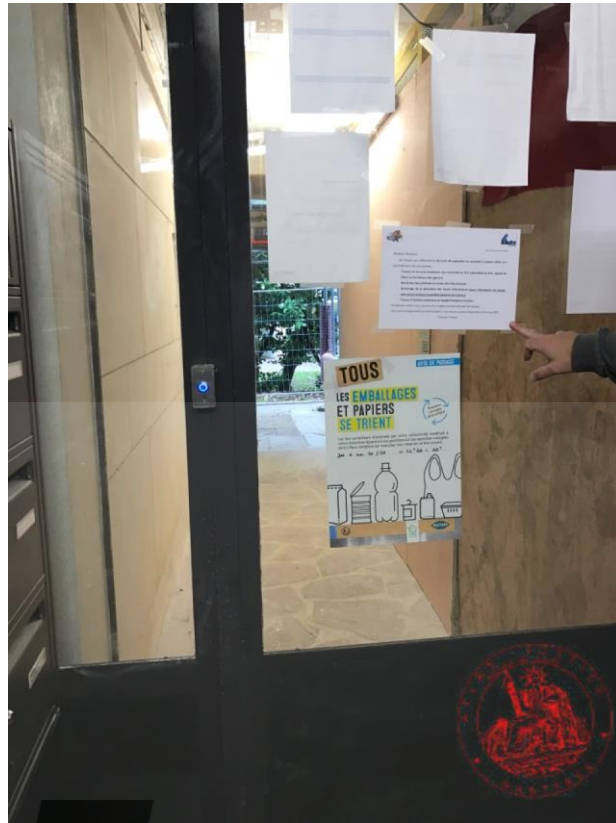
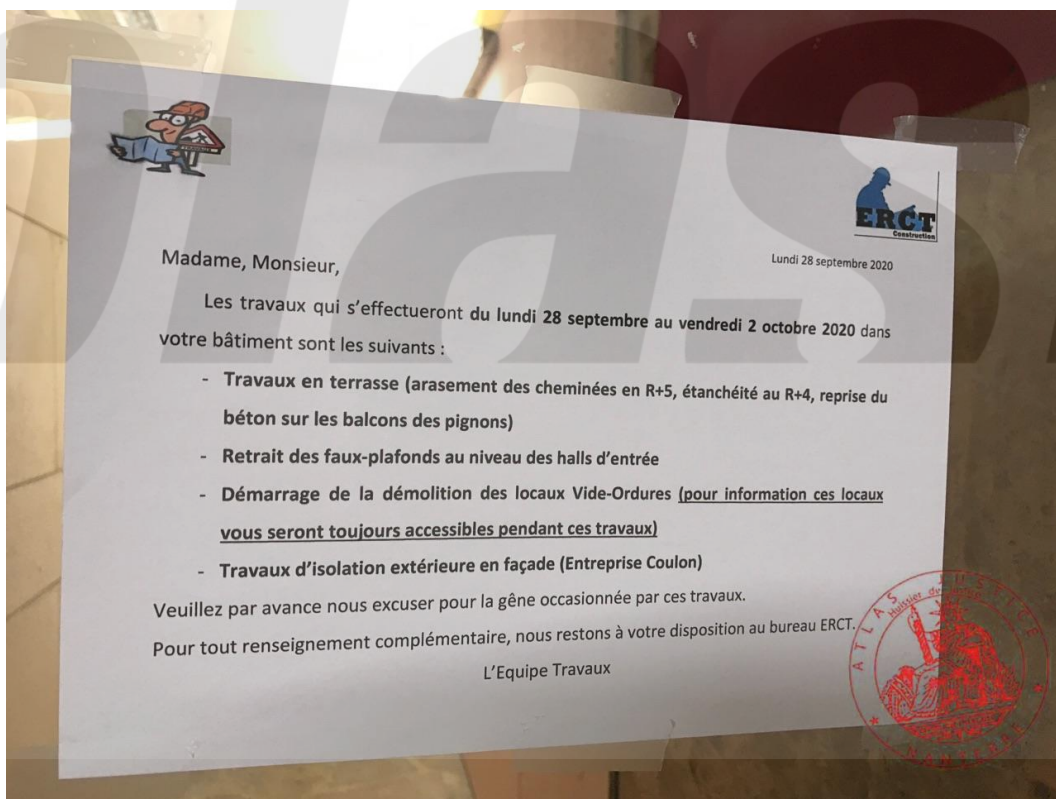
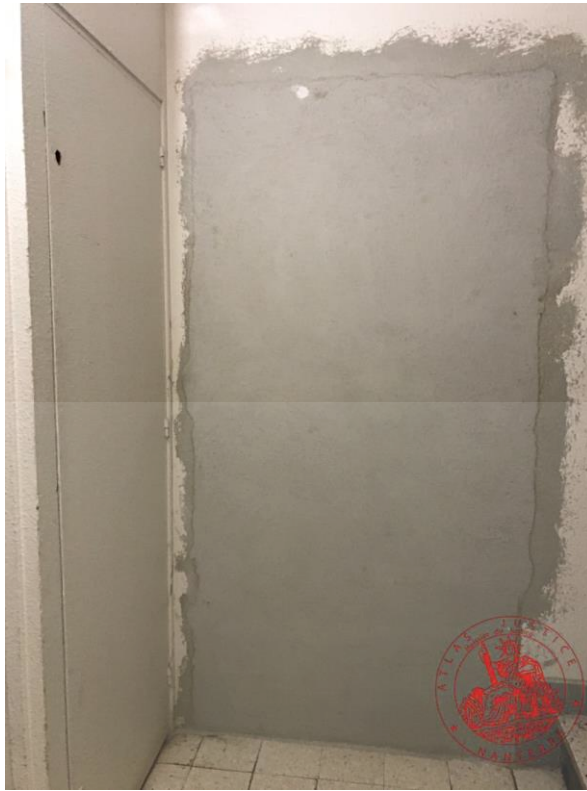
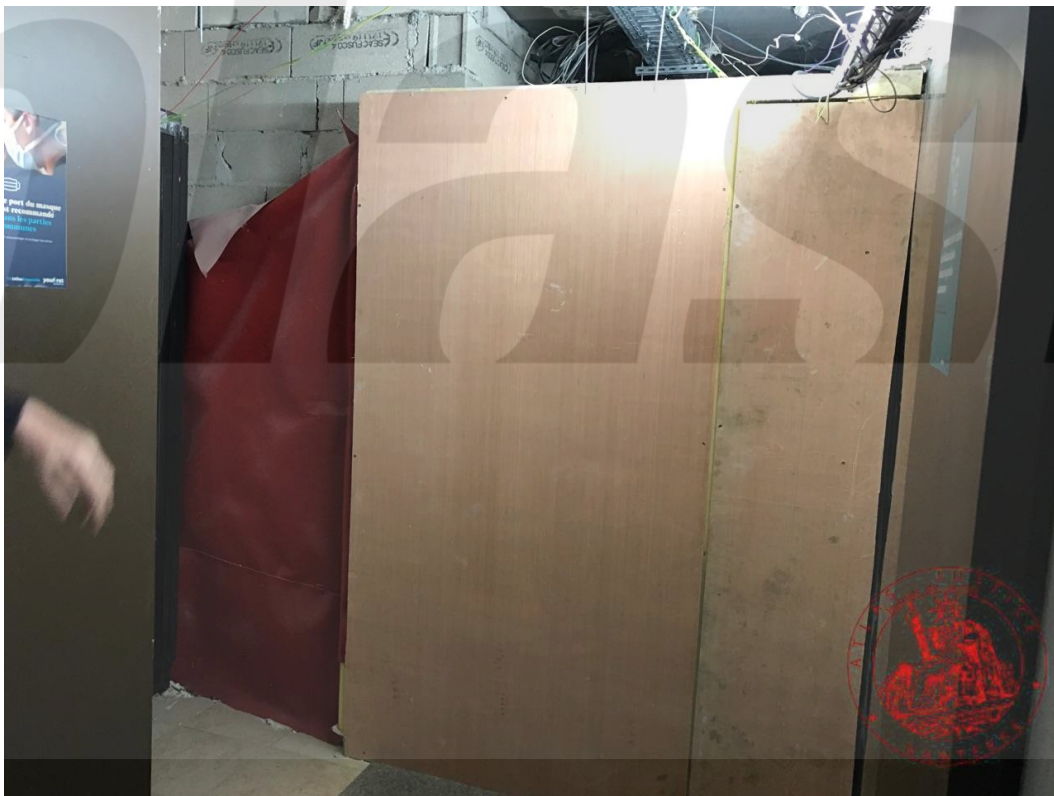
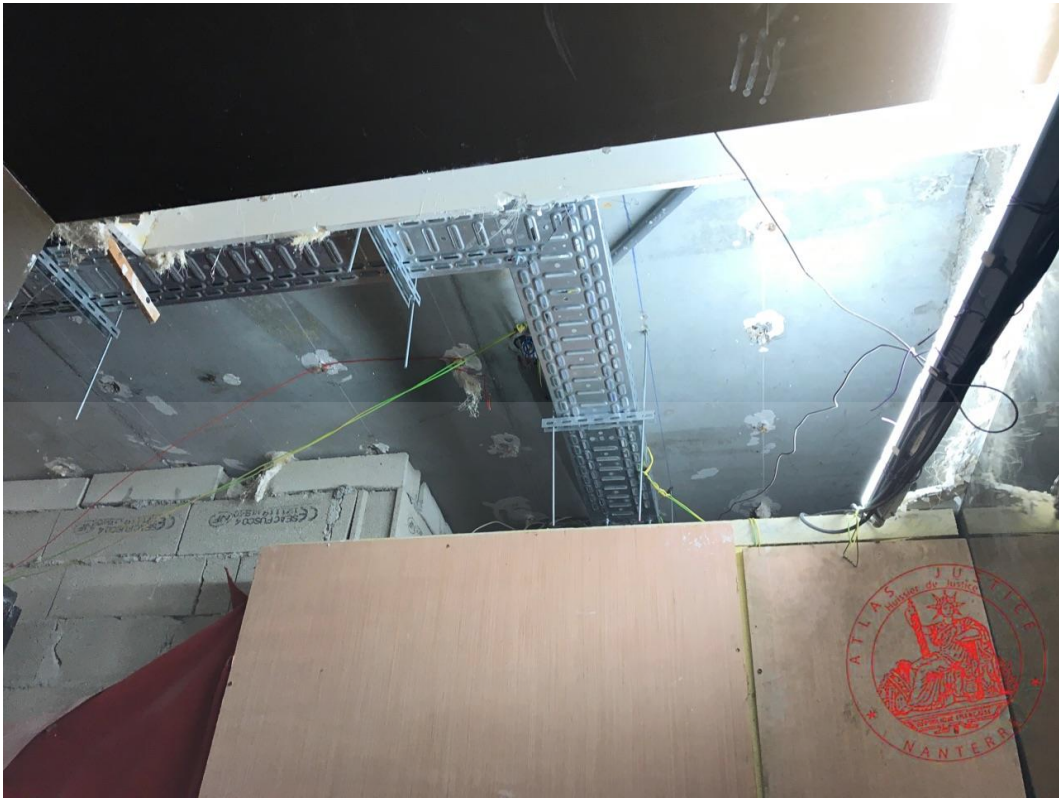
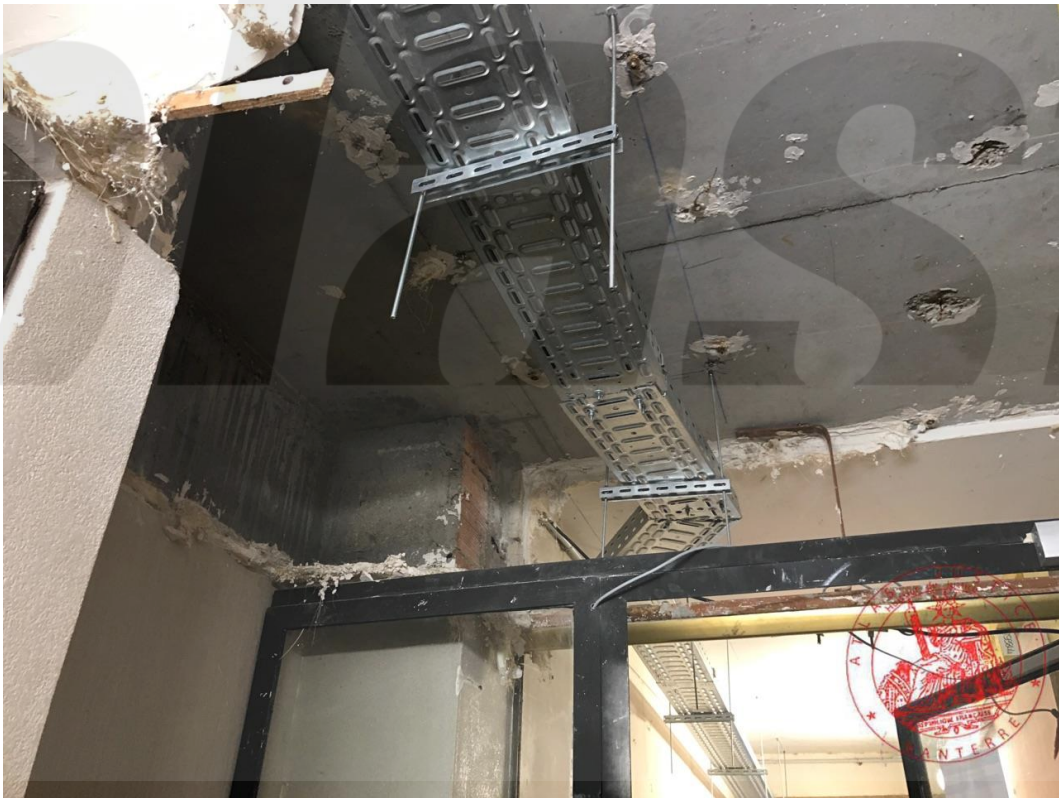
Entrée du bâtiment 6

Les locataires de cet immeuble ne peuvent plus avoir accès au local vides ordures.

L'accès direct au vide ordure a été muré.

Je constate en outre que des planches de bois sont entreposés dans le hall.

Le hall est en chantier et la qualité de standing de la résidence n'est plus ainsi assurée.
